**ANEXO INFORMACIÓN**

DENOMINACIÓN : CAPILLA (PARROQUIA CASTRENSE)  
NÚMERO DEL CATÁLOGO : 30914

Modificación del Catálogo General de Edificios Protegidos  
Ámbito "Instalaciones Militares de Campamento" APR 10 02

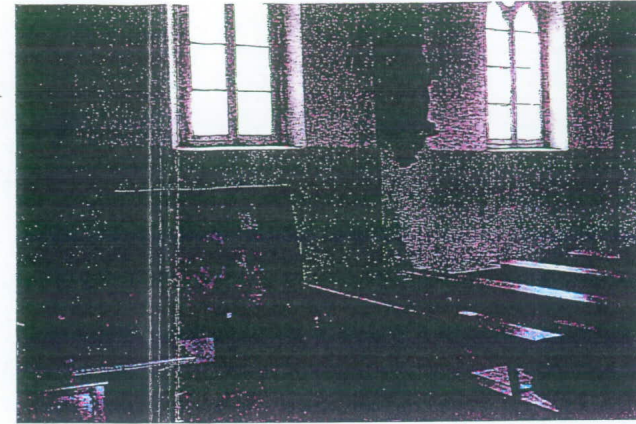
MANCHAS DE HUMEDAD EN EL INTERIOR DE LA CAPILLA

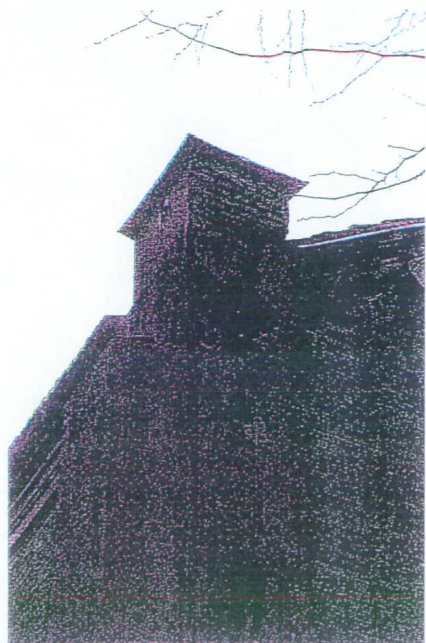
CONTRAFUERTE DETERIORADO (FACHADA POSTERIOR)

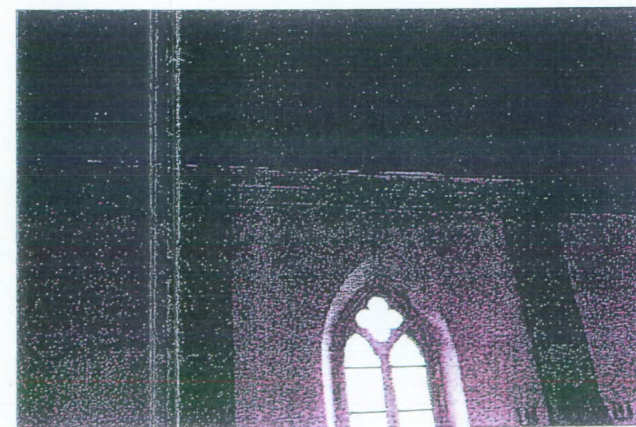
DETALLE DE CORNISA DETERIORADA POR LA HUMEDAD
