**REVISIÓN DEL PLAN PARCIAL DE REFORMA INTERIOR
DEL ÁREA DE PLANEAMIENTO REMITIDO 08.03,
“PROLONGACIÓN DE LA CASTELLANA”
DEL PLAN GENERAL DE ORDENACIÓN URBANA DE MADRID**

ANEXO VII

**ESTUDIO HISTÓRICO/ARQUEOLÓGICO DE
EVALUACIÓN Y VALORACIÓN DE LAS ERMITAS DE
SAN ROQUE Y DE NUESTRA SEÑORA DE LOURDES**

DICIEMBRE 2014

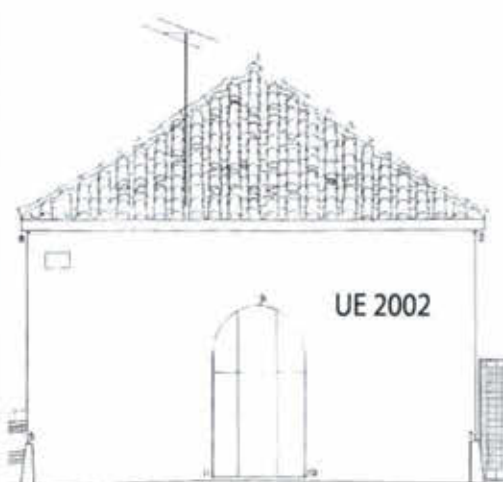
El revestimiento exterior de la fachada está compuesto de varias capas de mortero de cal, en algunas zonas, la exposición es tal, que deja ver el ladrillo de la estructura original.

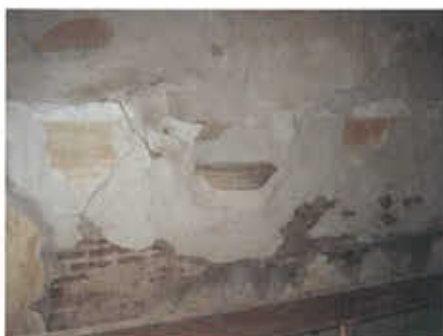
DESCRIPCIÓN Y CROQUIS: pequeña pileta de piedra para el agua bendita empotrada en el interior de la ermita, junto a la puerta.

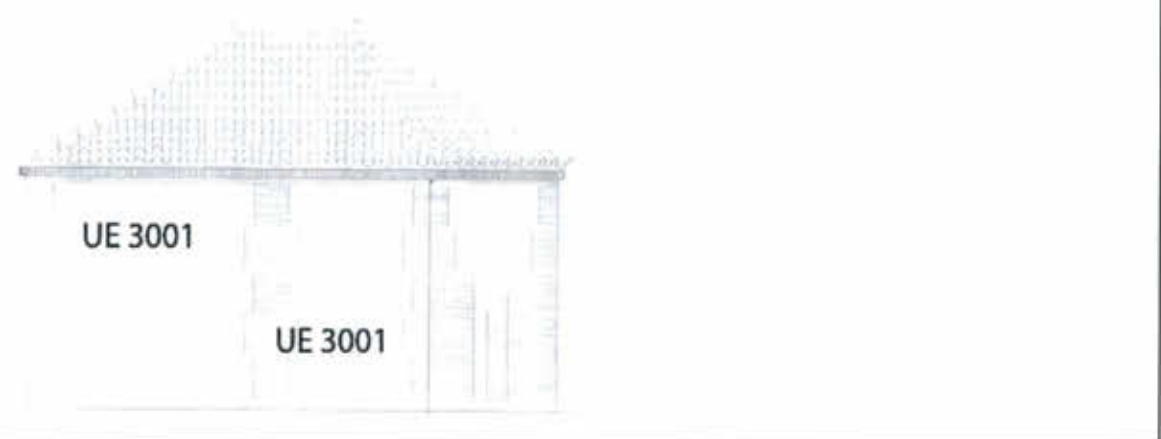
GRUPO ESTRATIGRÁFICO MURARIO: Lienzo Sur
 UNIDAD ESTRATIGRÁFICA: 3001

DESCRIPCIÓN Y CROQUIS: muro de carga de 80 centímetros de anchura donde se observa una disposición de aceras de tapial de 80 cm de altura, separadas por verdugadas de ladrillo de varias hiladas. Dicha disposición puede observarse claramente en determinados puntos donde el revestimiento se ha desprendido. Las dimensiones del ladrillo son de 27 x 18 x 3 cm.

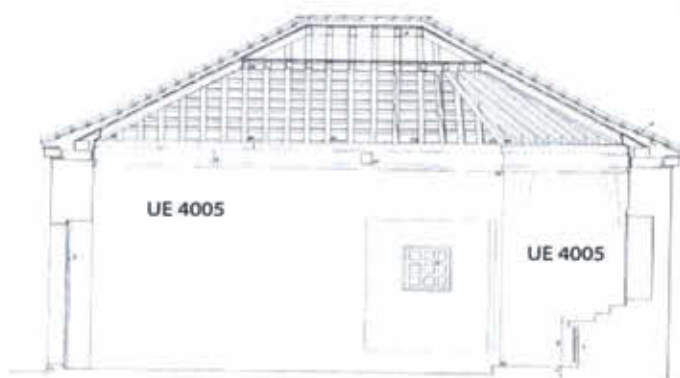
GRUPO ESTRATIGRÁFICO MURARIO: Lienzo Norte
 UNIDAD ESTRATIGRÁFICA: 4005

DESCRIPCIÓN Y CROQUIS: el revestimiento interior de la fachada está compuesto de varias capas de mortero de cal, en algunas zonas, la exposición es tal, que deja ver el ladrillo y el tapial de la estructura original.

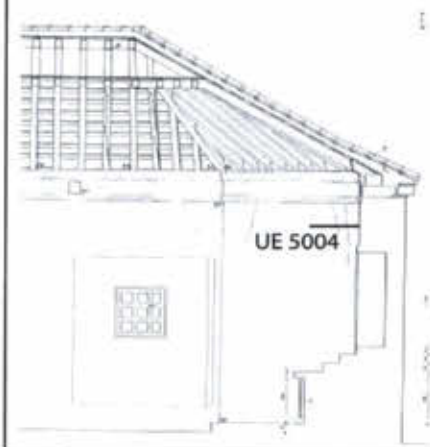
GRUPO ESTRATIGRÁFICO MURARIO: Lienzo Este (ábside)
 UNIDAD ESTRATIGRÁFICA: 5004

DESCRIPCIÓN Y CROQUIS: el revestimiento interior de la fachada está compuesto de varias capas de mortero de cal, en algunas zonas, la exposición es tal, que deja ver el ladrillo y el tapial de la estructura original.

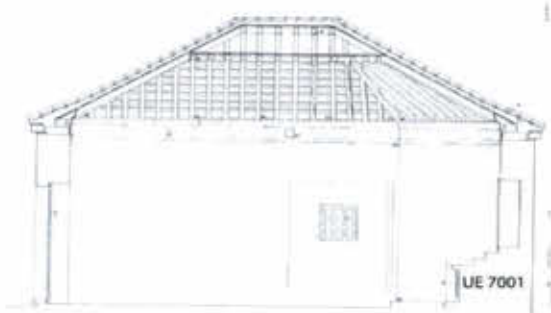
GRUPO ESTRATIGRÁFICO MURARIO:
UNIDAD ESTRATIGRÁFICA: 7001

DESCRIPCIÓN Y CROQUIS: altar de fábrica situado junto al ábside (UE 5001).

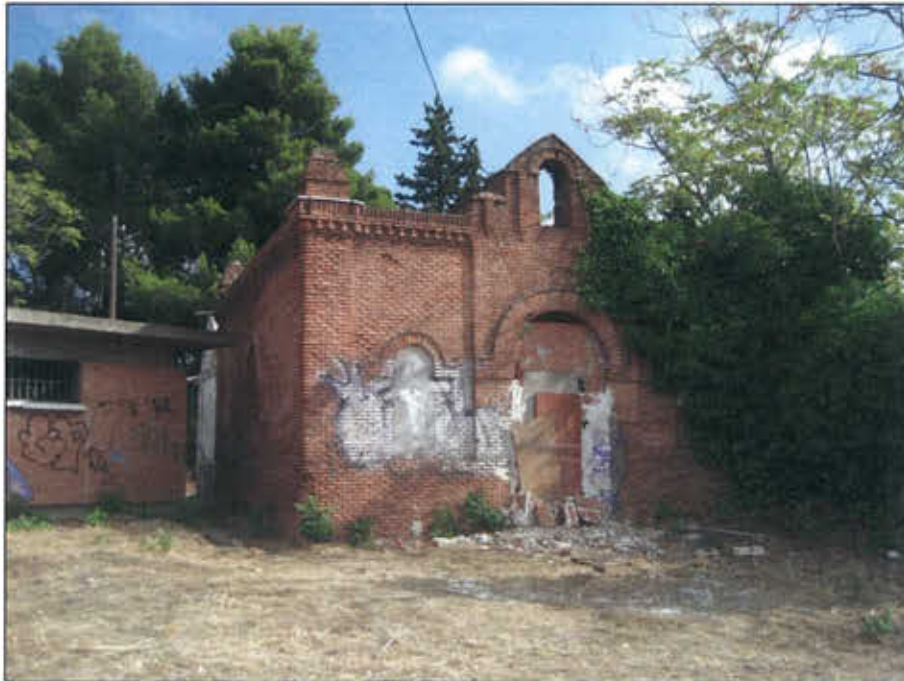
Figura 18 Fachada principal de la ermita de Ntra. Sra. de Lourdes, con graffitis y vegetación que la oculta parcialmente

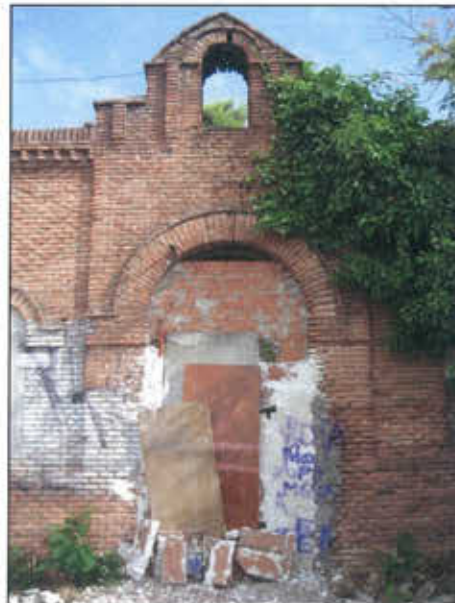
Figura 19 Ermita de Ntra. Sra. de Lourdes, detalle del acceso cegado.

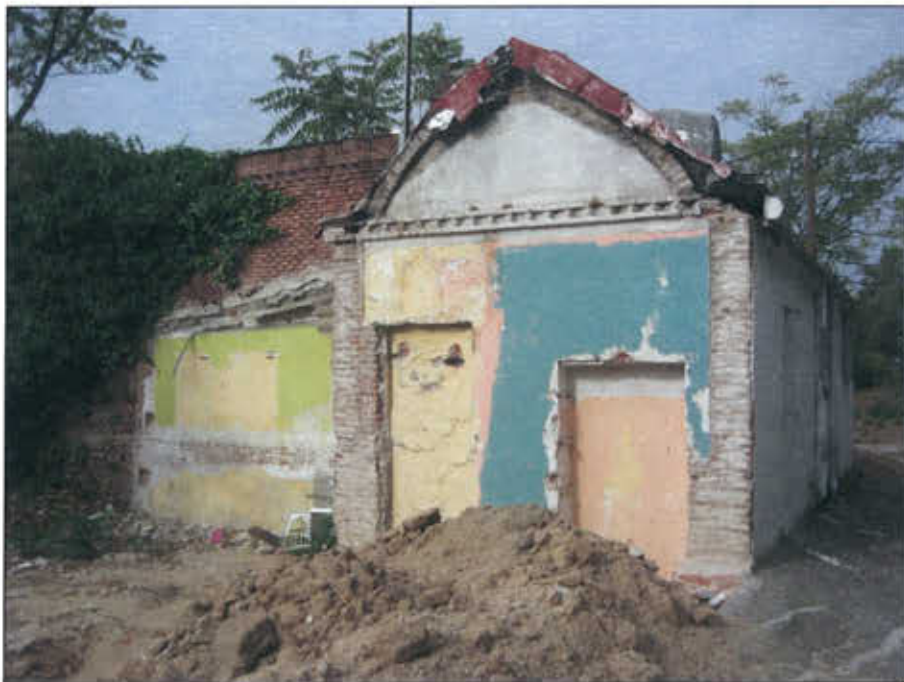
Figura 21 Ermita de Ntra. Sra. de Lourdes. Vivienda adosada en la parte posterior y vertidos clandestinos.

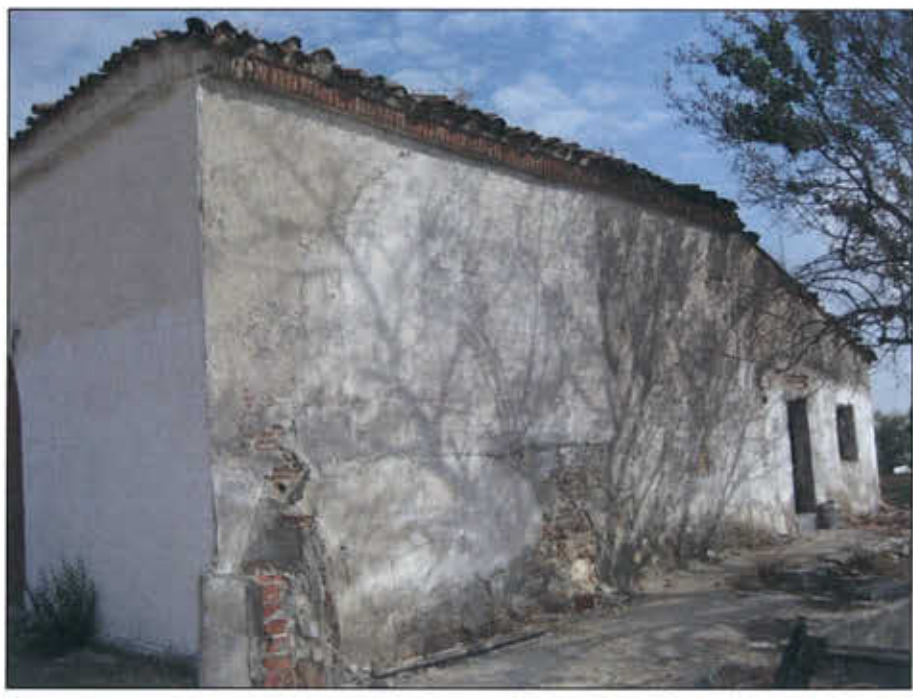
Figura 26: Ermita de San Roque. Fachada Sur. Al fondo vivienda adosada

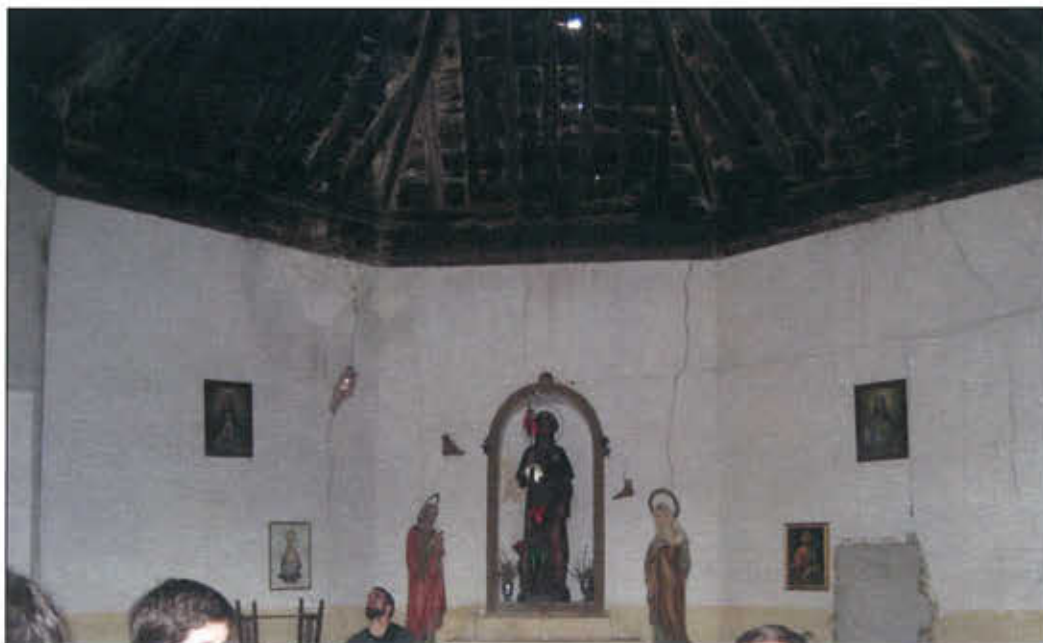
Figura 28: Ermita de San Roque. Interior, en donde se aprecia el altar y la puerta cegada que daría acceso a la dependencia trasera, posible sacristía o lazareto.

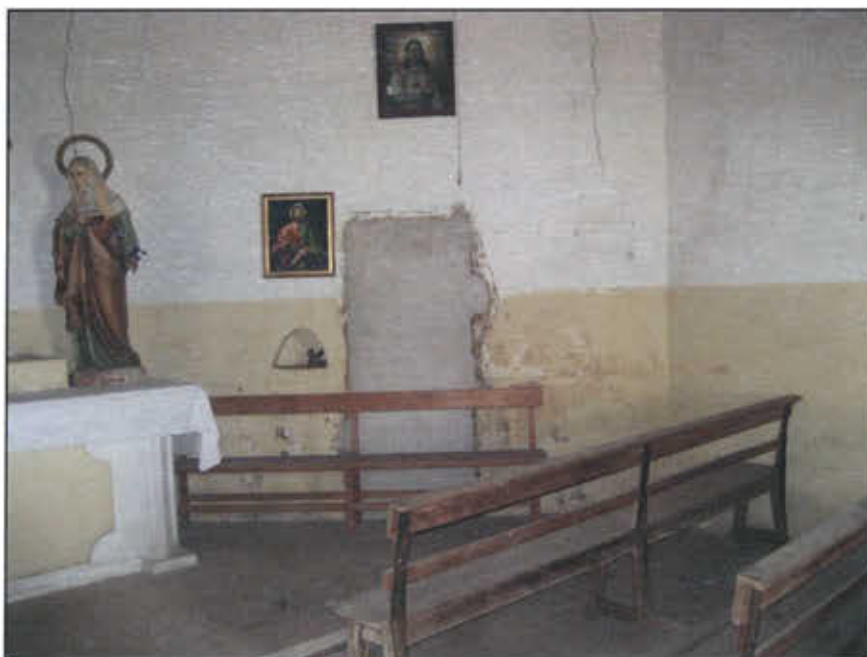
Figura 29: Ermita de San Roque. Puerta cegada

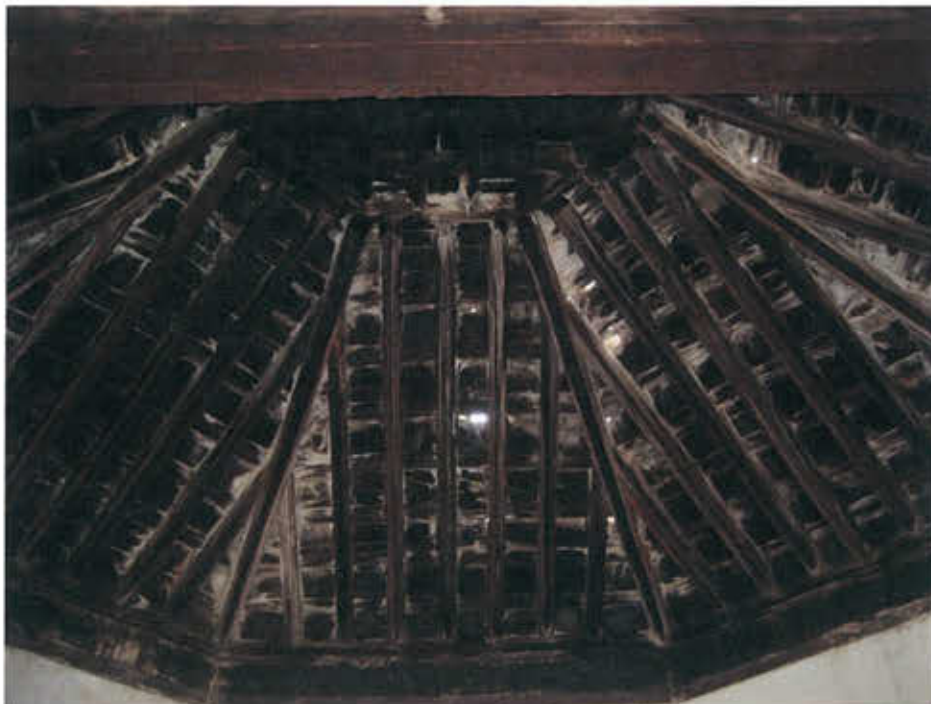
La armadura de madera del interior del edificio es el elemento más significativo del edificio (ver figura 16), aunque se encuentra muy deteriorada por un reciente incendio y por efecto de la humedad exterior. La armadura tiene una disposición de veinte calles de par y nudillo que se altera en la cabecera, en donde se descompone en tres faldones, cada uno de ocho calles. En el hastial, se recurre a la solución tradicional de otro faldón de veinte calles (Campuzano Marín y Garcés Demaison (1994, 15-16).

Figura 30: Ermita de San Roque. Detalle de la armadura interior.

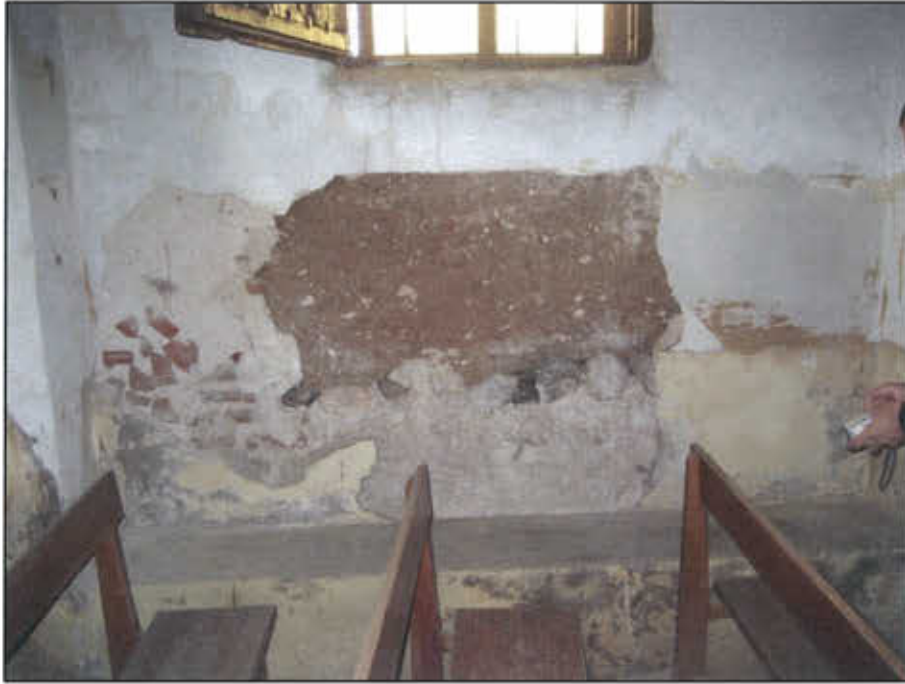
Figura 34: Ermita de San Roque. Interior en donde se aprecia la fábrica de tapial.

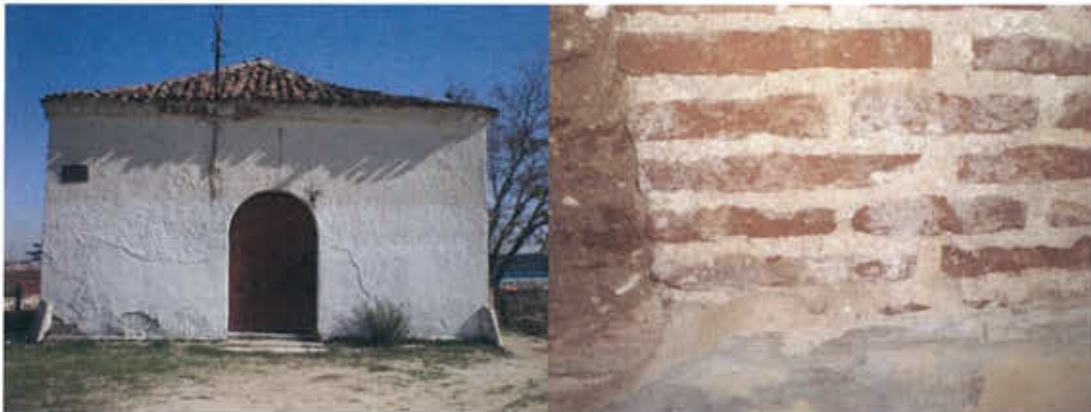
La estructura vertical del edificio la conforman seis muros de carga de entre 70-80 centímetros de anchura donde se observa una disposición de aceras de tapial de 80 cm de altura, separadas por verdugadas de ladrillo de varias hiladas. Dicha disposición puede observarse claramente en determinados puntos donde el revestimiento se ha desprendido. La modulación de su planta se ajusta sobre un cuadrado de 8,60 x 8,60. La altura del edificio es la mitad de sus lados.

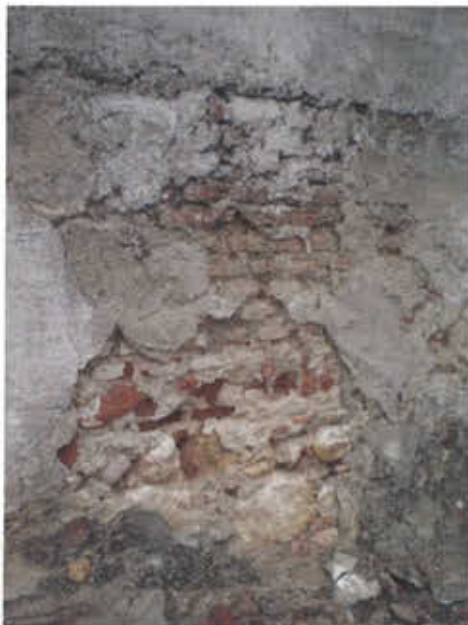
HETEROGENEIDAD MATERIAL

Dada la antigüedad de la construcción estos muros han sido reparados por lo que se puede observar en numerosas partes de los paños mediante mampostería ordinaria de relleno, compuesta por cascotes, piezas de diferente naturaleza (cerámica, calizas) propias del entorno y usando como argamasa morteros de baja calidad cuyo estado presenta disgregaciones aparentes.

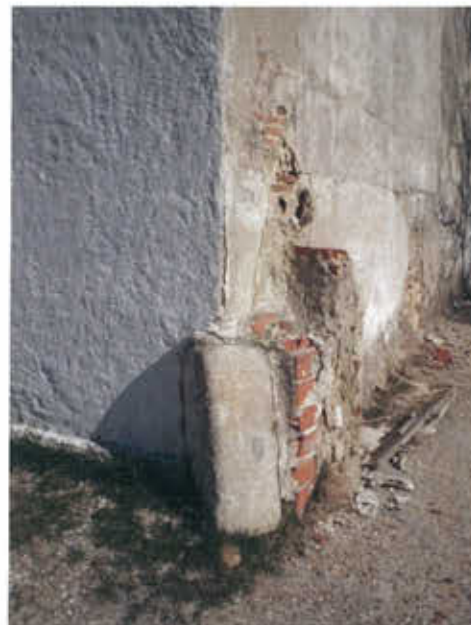
SILLAR EN ESQUINA

En la fachada principal, el encuentro entre muros de las dos esquinas se realiza calzado sobre un gran sillar a modo de cimentación básica que presenta un mayor deterioro en la esquina derecha.

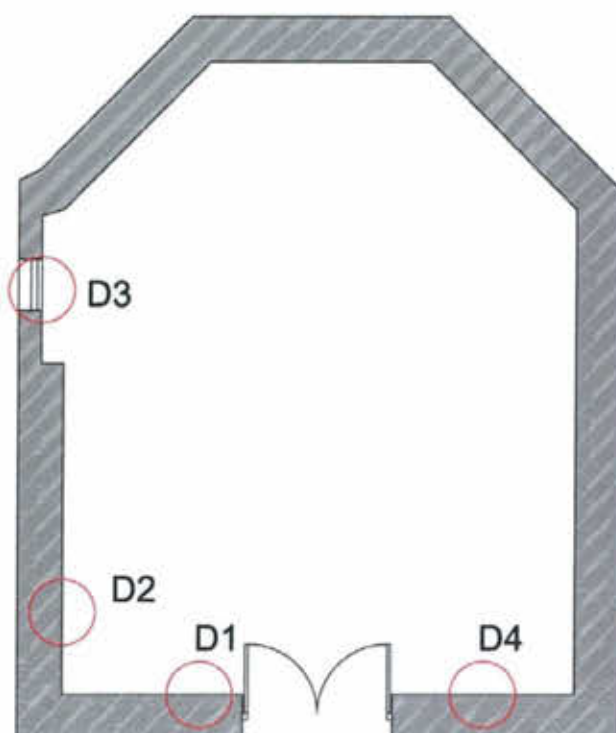
PLANTA DEL EDIFICIO. PUNTOS DESTACADOS DE DISGREGACIONES

Destacan cuatro zonas localizadas en dos de los paños de la ermita que presentan claras deficiencias en el revestimiento, desconchones y abombamientos cuyo origen no es probablemente un problema estructural sino el resultado del uso de materiales pobres, así como las numerosas capas de encalado superpuestas que se han ido dando con los años.

En estas zonas la adherencia entre los materiales de mampuesto y los acabado es inexistente, lo que sumado a la humedad adquirida por la porosidad de estos, hace ineficaz cualquier tipo de reparación estética, pues el daño será reiterativo.

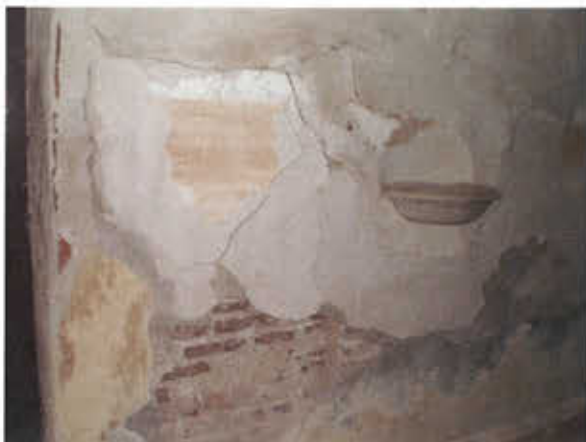
D1 ABOMBAMIENTOS

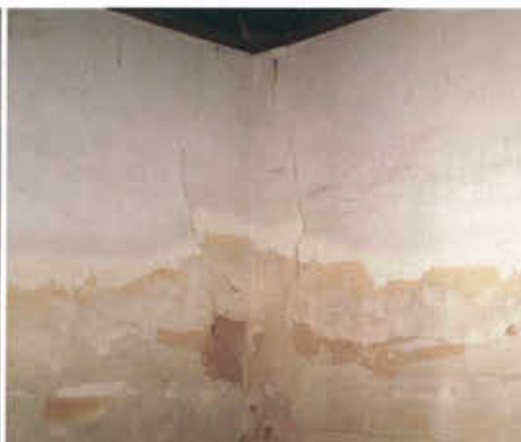
D2 DESCONCHONES

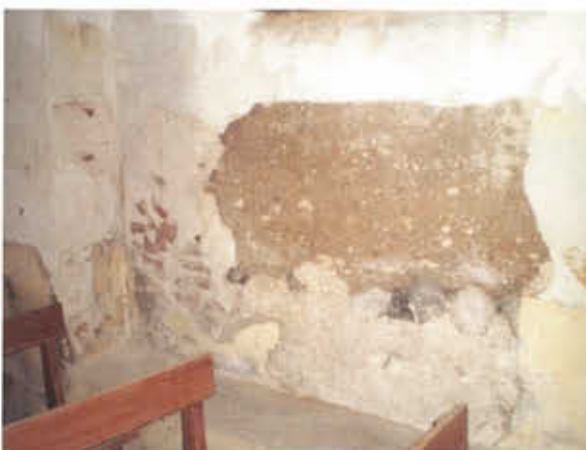
D3 HETEROGENEIDAD DE MAMPOSTERÍA

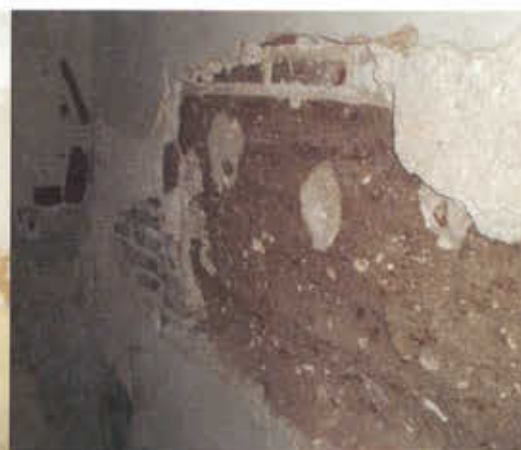
D4 DISGREGACIÓN

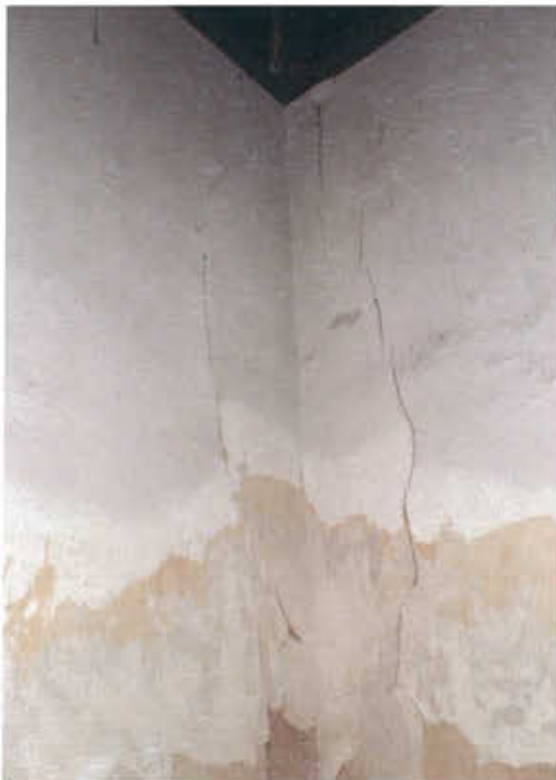
G1

Grieta en esquina, aparentemente muerta, donde se aprecia penetración en determinados puntos cuya anchura llega a los 10 mm. Su forma ligeramente

Parabólica y simétrica respecto a la esquina podrían indicar un descenso en ese punto de la cimentación, por una ligera adaptación de esta, o un asiento provocado por la mala calidad del terreno. No se observa penetración que sobrepase al exterior aparentemente, lo que no implica que no exista y pueda haber sido tapada por el encalado.

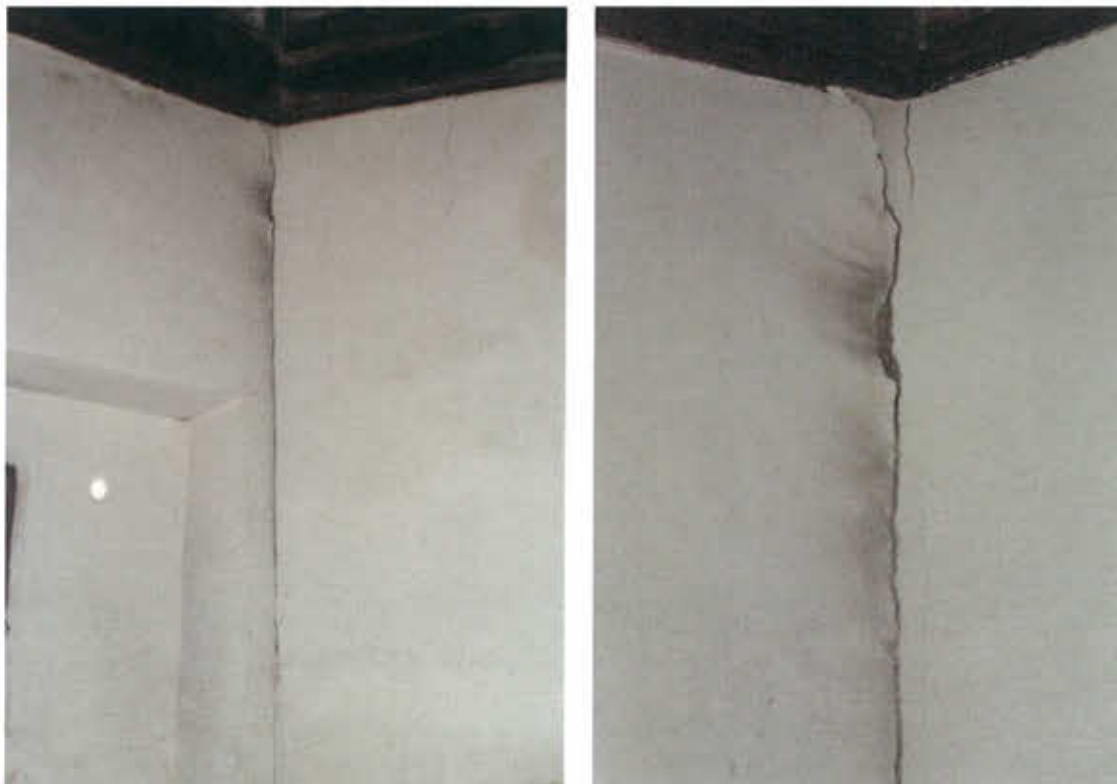
G2

Grieta en esquina, aparentemente muerta, de dirección completamente vertical, coincidente con esta, de poca penetración y anchura de unos 6 mm. Dada su morfología y el precario sistema constructivo es probable que se deba a una falta de trabazón en el muro, ya que en este tipo de construcciones no solía emplearse elementos de conexión. No se observa penetración que sobrepase al exterior aparentemente, lo que no implica que no exista y pueda haber sido tapada por el encalado.

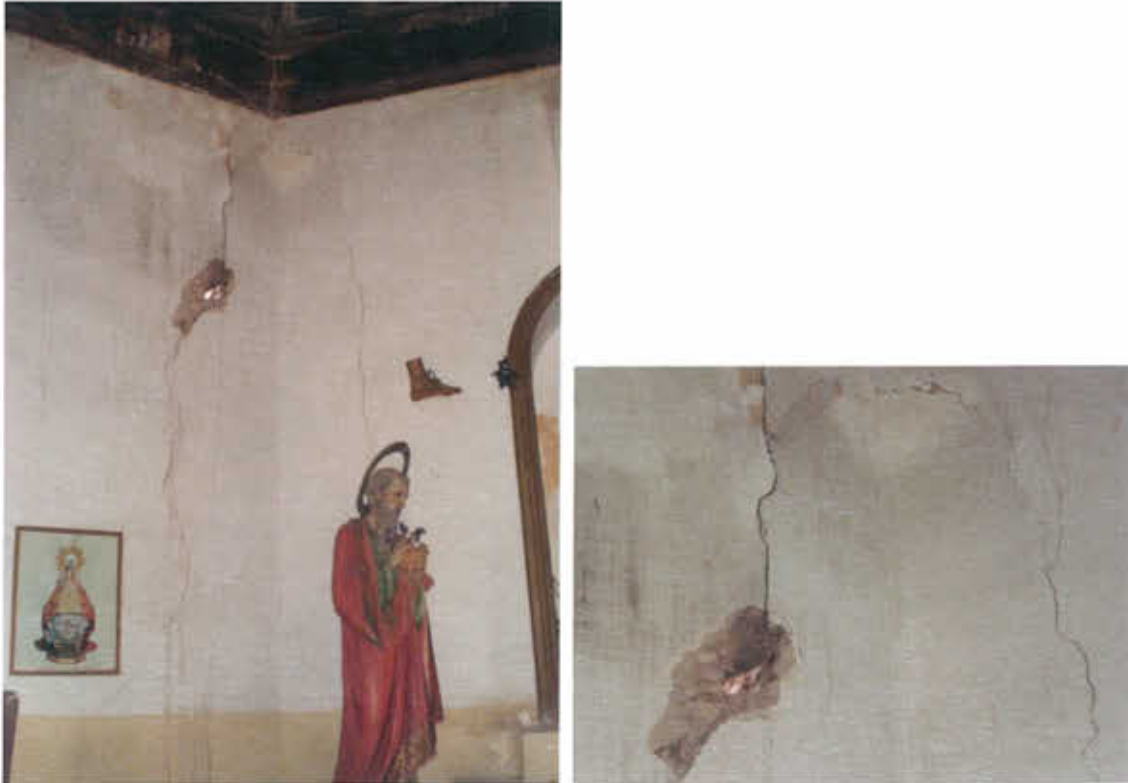
G3-G4

De nuevo son grietas verticales, sensiblemente parabólicas y simétricas respecto de la esquina. Aparentemente muertas y anchura de entre 3 y 5 mm. Su forma replica la sintomatología de la G1, pudiendo deberse en origen también a un encaje o adaptación del conjunto en ese punto, descenso por asentamiento debido al terreno o precaria cimentación. No se observa penetración que sobrepase al exterior aparentemente, lo que no implica que no exista y pueda haber sido tapada por el encalado.

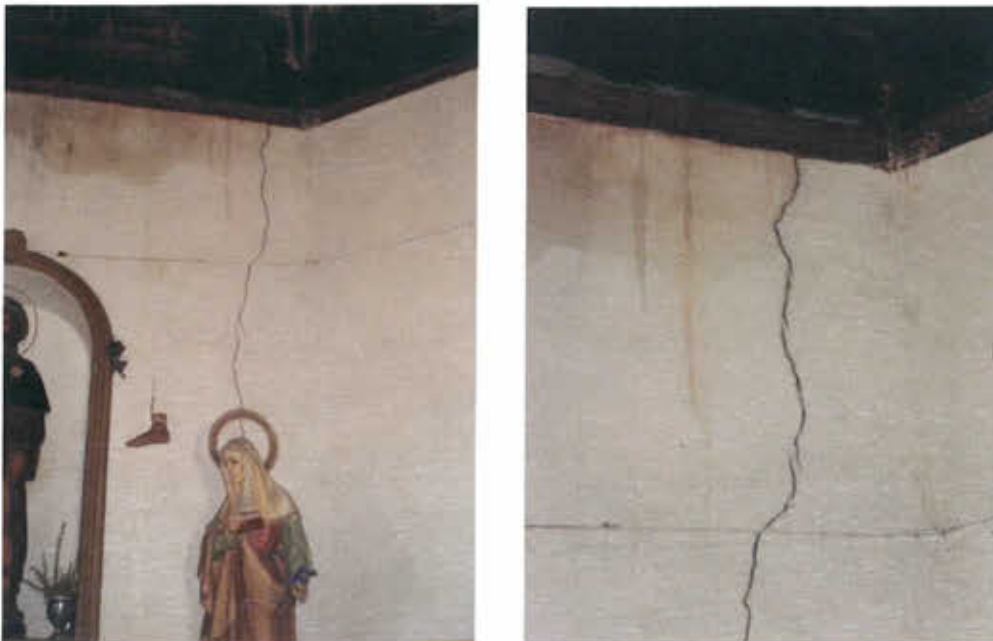
G5

Grieta vertical continua de aspecto mas vivo y penetración mayor que el resto ya que como se puede observar atraviesa todo el grosor del muro. Su anchura llega hasta los 11-15 mm. Dado el alcance de su penetración en un muro de semejante anchura implicaría una mayor atención y seguimiento. Su forma ligeramente parabólica podría indicar un descenso puntual en esquina , que debido a la falta de cohesión del muro ante un esfuerzo de tracción ha podido provocar su fractura.

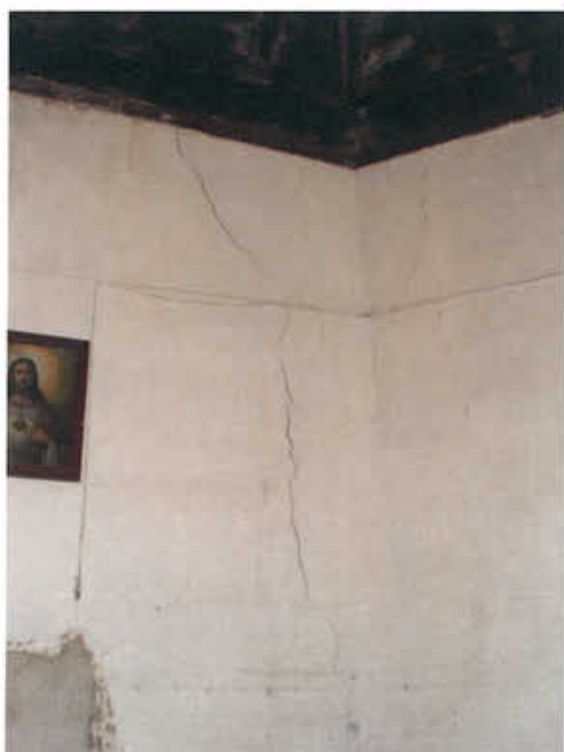
G6

Grieta aparentemente muerta de entre 1 - 5 mm, y poco profunda. Su forma ligeramente parabólica en sentido inverso a la esquina podría indicar un cedimiento en el centro del vano. La heterogeneidad de los componentes del muro puede haber provocado el hecho de que se haya sobrepasado la capacidad portante de este a compresión por aplastamiento del material de agarre con rotura a tracción de la fábrica. No se observa penetración que sobrepase al exterior aparentemente, lo que no implica que no exista y pueda haber sido tapada por el enlacedo.

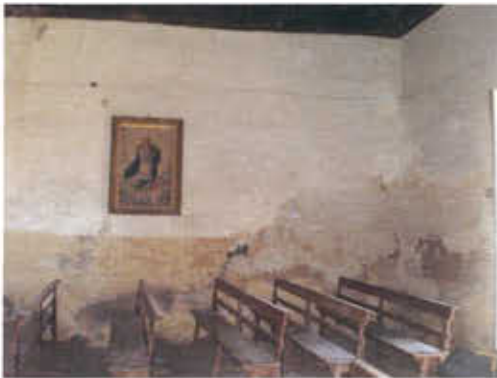
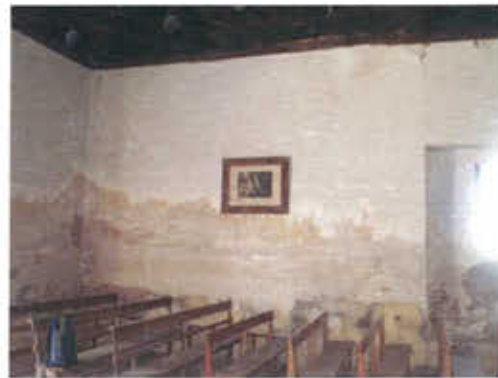
HUMEDADES DESDE EL SUELO HASTA MEDIA ALTURA

Debido a la antigüedad de la construcción, carece de cualquier sistema de impermeabilización, de modo que no se puede evitar la ascensión por capilaridad de la humedad a través de los materiales porosos del muro. Esto provoca la pérdida de adherencia de los materiales del revestimiento, así como disgregación y pérdida progresiva de sección y capacidad portante.

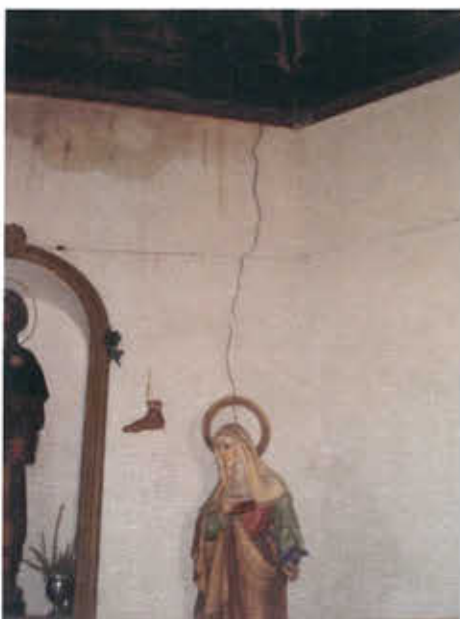
HUMEDADES EN EL MURO SITUADO AL ESTE, EN ENCUENTRO CON ZUNCHO DE CUBIERTA

Dado el precario estado de la cubierta y su inexistente impermeabilización, es lógico que se generen zonas permanentes de humedades en los puntos más debilitados. La permanencia de estas no hará sino empeorar el estado, tanto de los paramentos y muros como la estructura de cubierta.

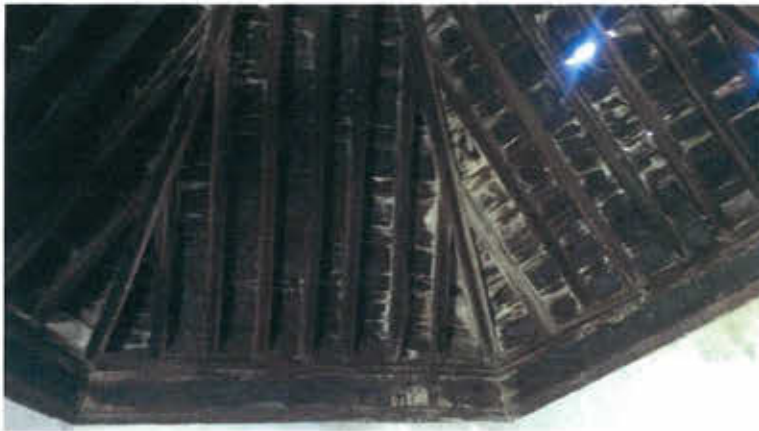
La estructura de cubierta, enteramente de madera, de estilo similar a los tradicionales madrileños de "par y nudillo" está compuesta por un durmiente lateral rematado en un cajeado sobre el muro, del que parten 6 limas bordón de 13,5x16 cm que dan lugar a los seis faldones. Cada uno de ellos se divide en 19 alfardas de 11x14 cm (que forman 20 calles en los tres muros más largos) y 7 (los tres muros que forman la cabecera, más cortos, formando 8 calles), todos ellos atados por correas sobre las que se disponen tableros que sostienen el plano de cubierta y constituyen la ripia de relleno.

Las alfardas son coincidentes en su unión en las limas bordón, para asegurar la estabilidad del trabazón. En la parte más elevada de la cubierta se replica la forma de la planta, dando continuidad a las vigas los pares laterales y almizate de la cabecera. En los encuentros entre los muros norte, sur y oeste que forman ángulos de 90 ° se han dispuesto una solución de aguilonos compuesto de un estribo y una alfarda en proporción típica dos a uno. Atando los muros norte y sur, para arriostrar el conjunto, se dispone una gran viga a modo también de tirante.

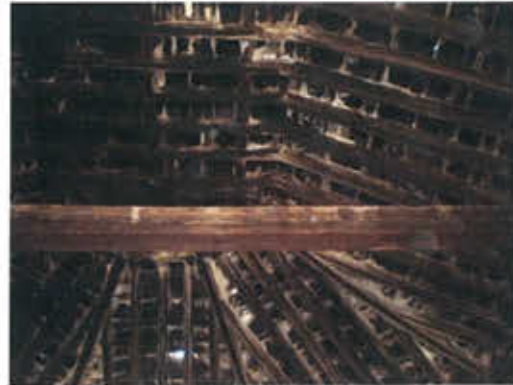
VIGA A MODO DE TIRANTE

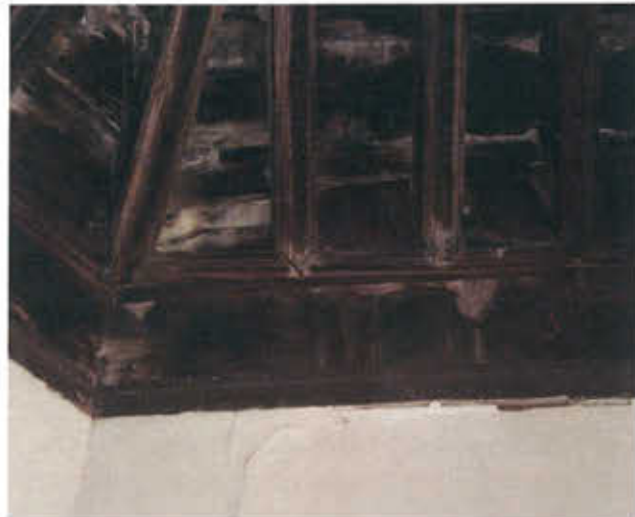
CAJEADO Y ALFARDAS

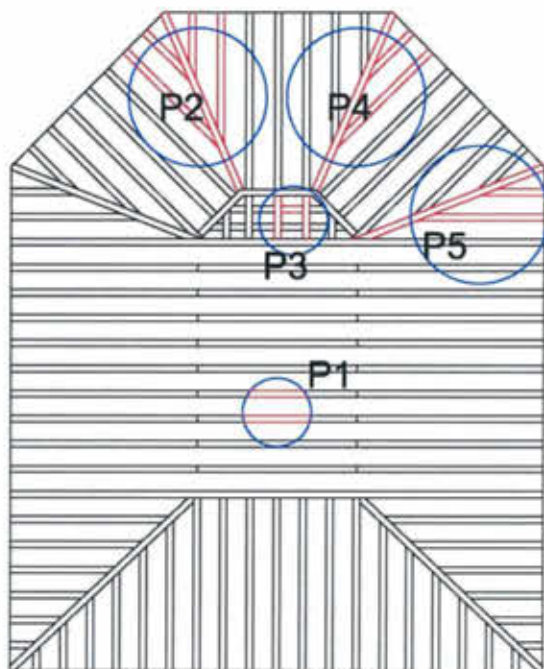
PLANTA DE CUBIERTA. ZONAS DAÑADAS RELEVANTES

Es evidente, que por la tipología constructiva y la edad del edificio, no existe ningún tipo de sistema de impermeabilización en la cubierta, por lo que el estado de todos sus elementos es bastante deficitario, dando signos evidentes de pudrición. Si bien para una estructura de este tipo, sometida a la intemperie, sólo el hecho de superar el siglo, ya supone una disminución considerable de sus características físicas y mecánicas de origen, el añadido de una mala conservación ha deteriorado aún más su situación. El estado general es malo, pero existen determinadas zonas que acusan una mayor gravedad patológica. El incendio ocasionado en la parte anexa de la ermita en el año 2013, hizo necesario proyectar una cantidad de agua considerable en la cubierta durante la extinción de este, hecho que no hizo sino debilitarla más y aumentar su nivel de humedad.

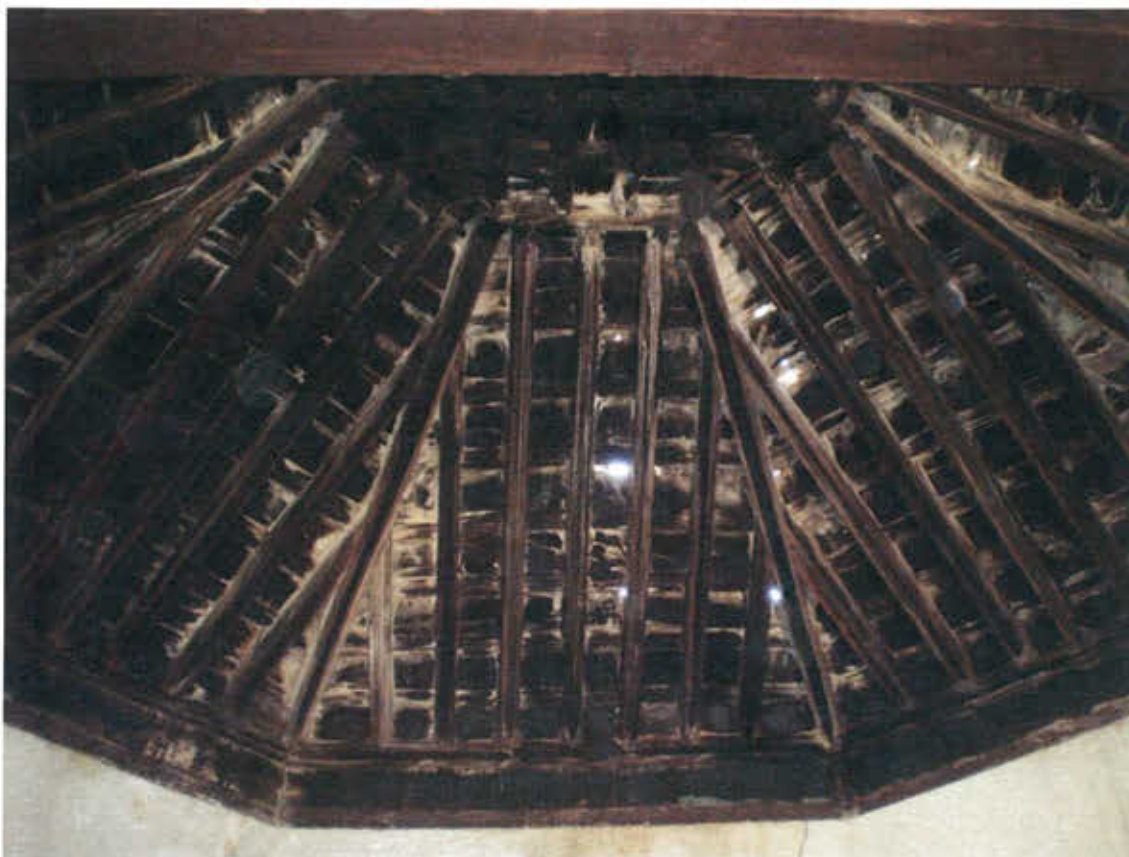
PUNTOS 2 y 4

La zona de la cabecera es la más acusada en cuanto a daños por pudrición. Varias alfordas han perdido casi toda su integridad, con lo que el riesgo de fallo estructural es cada vez mayor en esos puntos. La debilidad en estas zonas puede hacer que no soporten el peso del plano de cubierta compuesto de tejas y mortero. De producirse un derrumbamiento en estas zonas, será cuestión de tiempo que se propague al resto de la estructura ya que aunque compuesta por un trabazón de elementos, el mal estado generalizado de todos, no garantiza su eficiencia de forma unitaria.

Para poder subsanar las evidentes deficiencias del edificio, sería necesario el reacondicionamiento de la cimentación para evitar los problemas de humedades, comprobar el estado de todos los muros y ubicar el origen estructural que ha dado lugar a las grietas, reparar paramentos y fachadas, comprobar el estado de todos los elementos de la cubierta y sustitución de aquellos que resulten ya ineficaces, desmontaje del plano de cubierta y sustitución por uno nuevo, entre otras medidas.

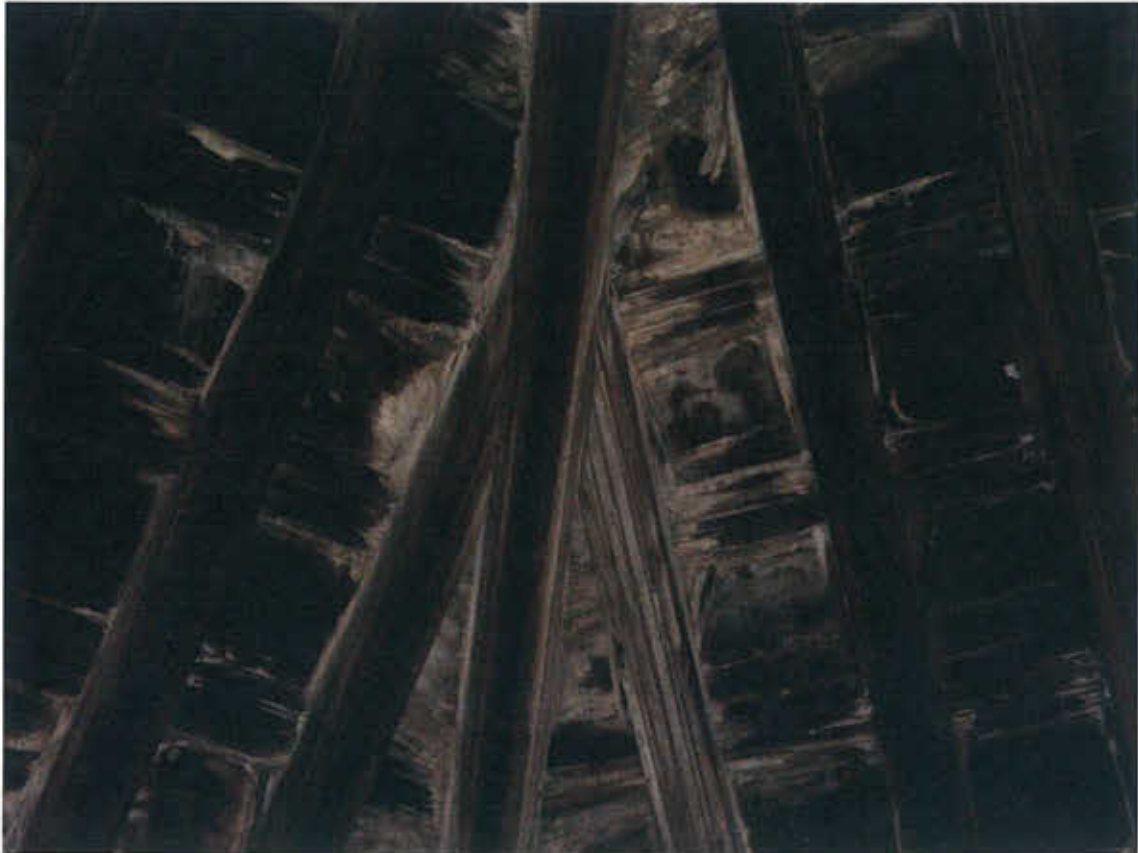
PUNTO 5

Esta zona tiene dañada, no solo la zona superior en el encuentro más elevado de sus elementos, sino muy deteriorada también la lima bordón, que es el elemento principal en esquinas. La aparente debilidad de una de sus alfardas debido al avanzado estado de pudrición, acrecienta la posibilidad de fallo estructural.

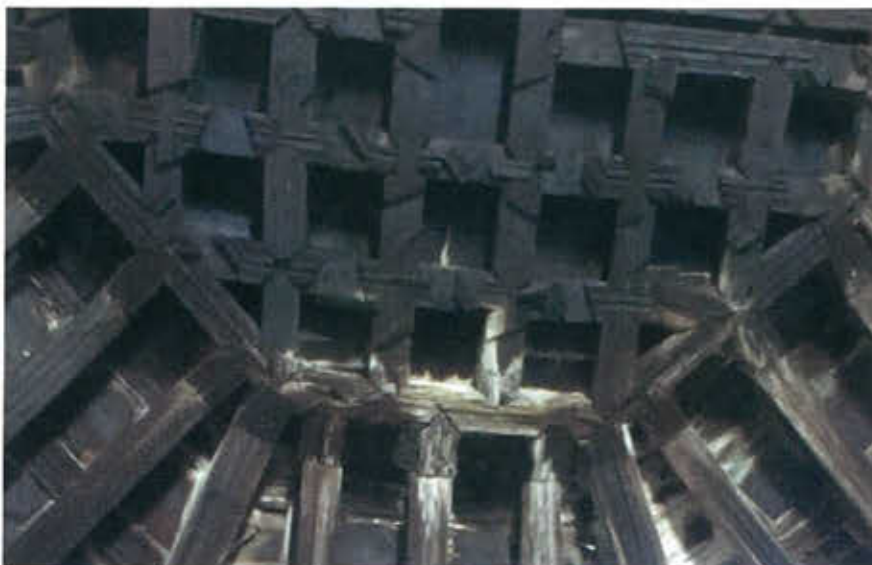
PUNTO 3

Si bien, la zona del almizate es la menos dañada del conjunto, ya se observan indicios de pudrición en uno de sus encuentros, que con el paso del tiempo se extenderá al resto de las piezas.

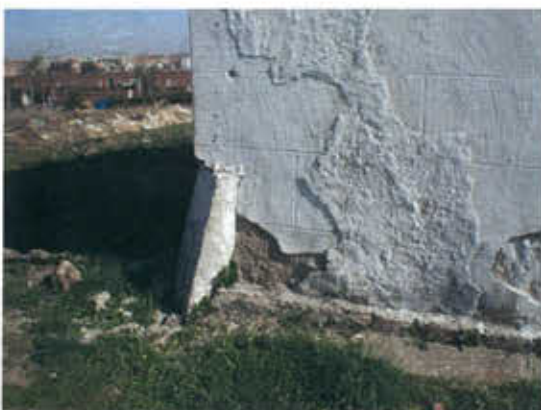
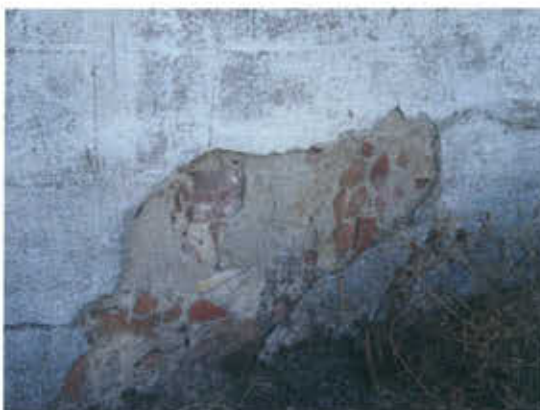
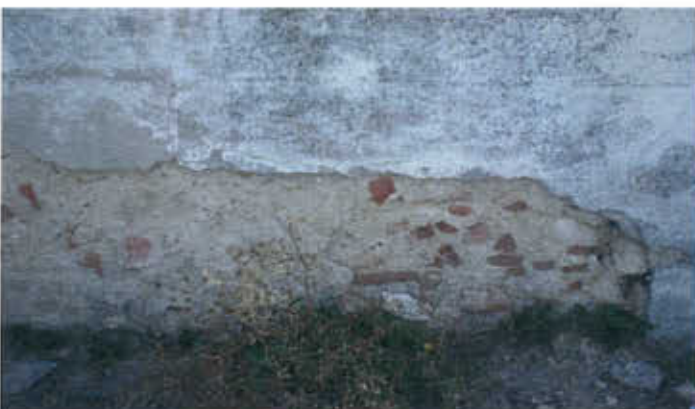
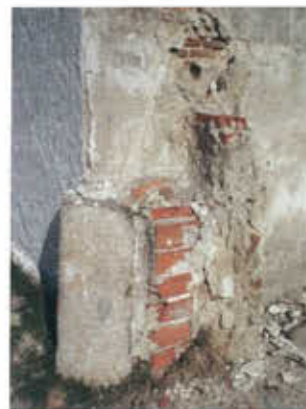
En varias zonas se encuentra levantado el revestimiento hasta el mortero y las piezas de fábrica, lo que facilita la permeabilidad de la humedad desde el exterior hacia el interior.

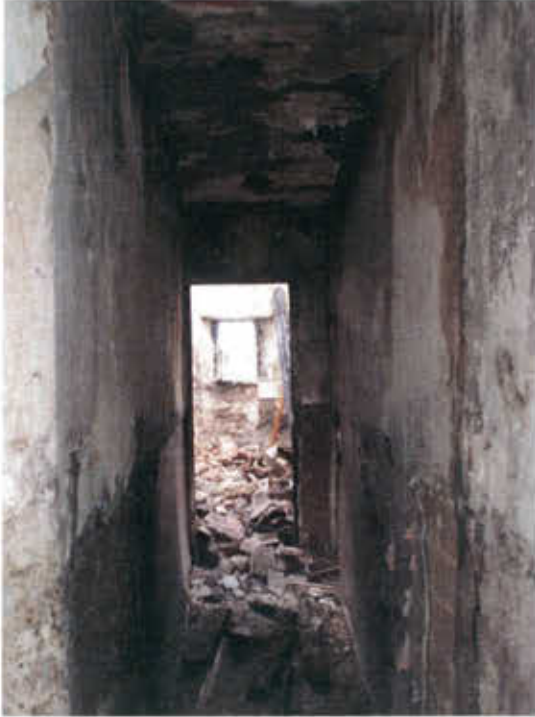
PASILLO ENTRE CONSTRUCCIONES

ÁREA PERTENECIENTE A LA CONSTRUCCIÓN ANEXIONADA A LA INICIAL

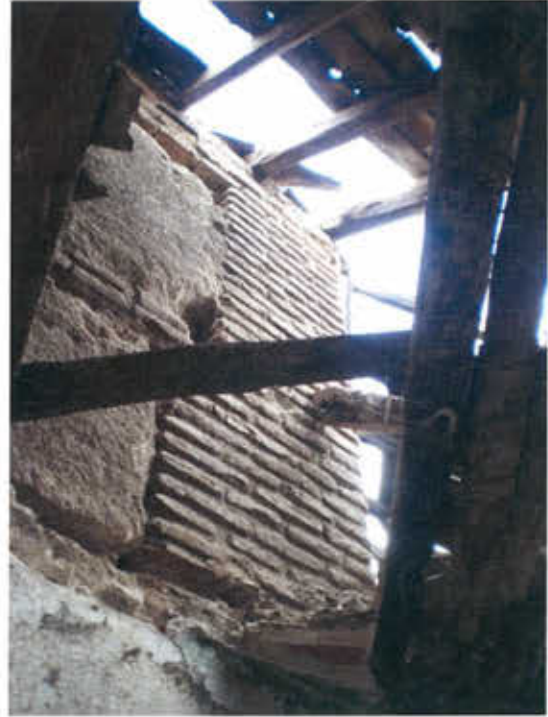
MURO DE LA ERMITA DESDE LA PARTE ANEXA

La estructura de cubierta que cubría la parte anexa ha quedado destruida por el fuego y tan solo quedan en pie algunas piezas carentes de funcionalidad. En esta zona se puede ver el deteriorado estado de los muros de la ermita hacia el exterior y su heterogeneidad material, alternando piezas de fábrica y morteros disgregados.

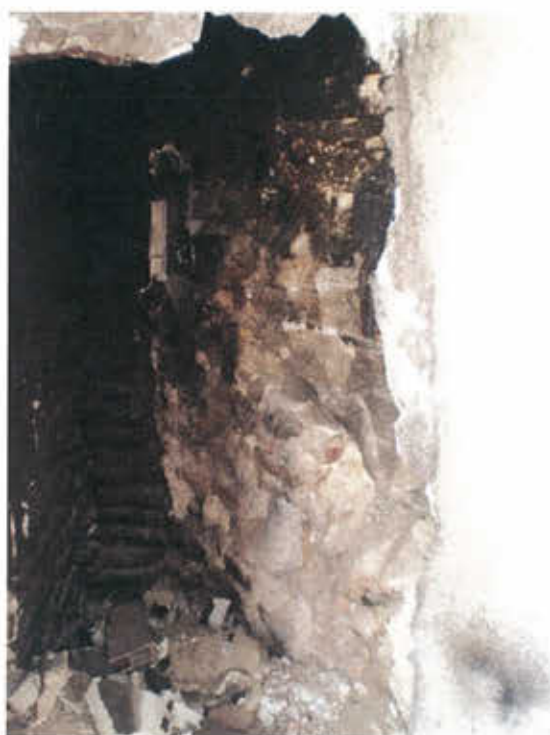
MURO DE ERMITA HACIA EL EXTERIOR

El fuego ha dejado a la vista también partes de los muros de mampostería ordinaria formada por piedras de diferente morfología y sin labrar.
