**REVISIÓN DEL PLAN PARCIAL DE REFORMA INTERIOR
DEL ÁREA DE PLANEAMIENTO REMITIDO 08.03,
“PROLONGACIÓN DE LA CASTELLANA”
DEL PLAN GENERAL DE ORDENACIÓN URBANA DE MADRID**

ANEXO VII

**ESTUDIO HISTÓRICO/ARQUEOLÓGICO DE
EVALUACIÓN Y VALORACIÓN DE LAS ERMITAS DE
SAN ROQUE Y DE NUESTRA SEÑORA DE LOURDES**

DICIEMBRE 2014

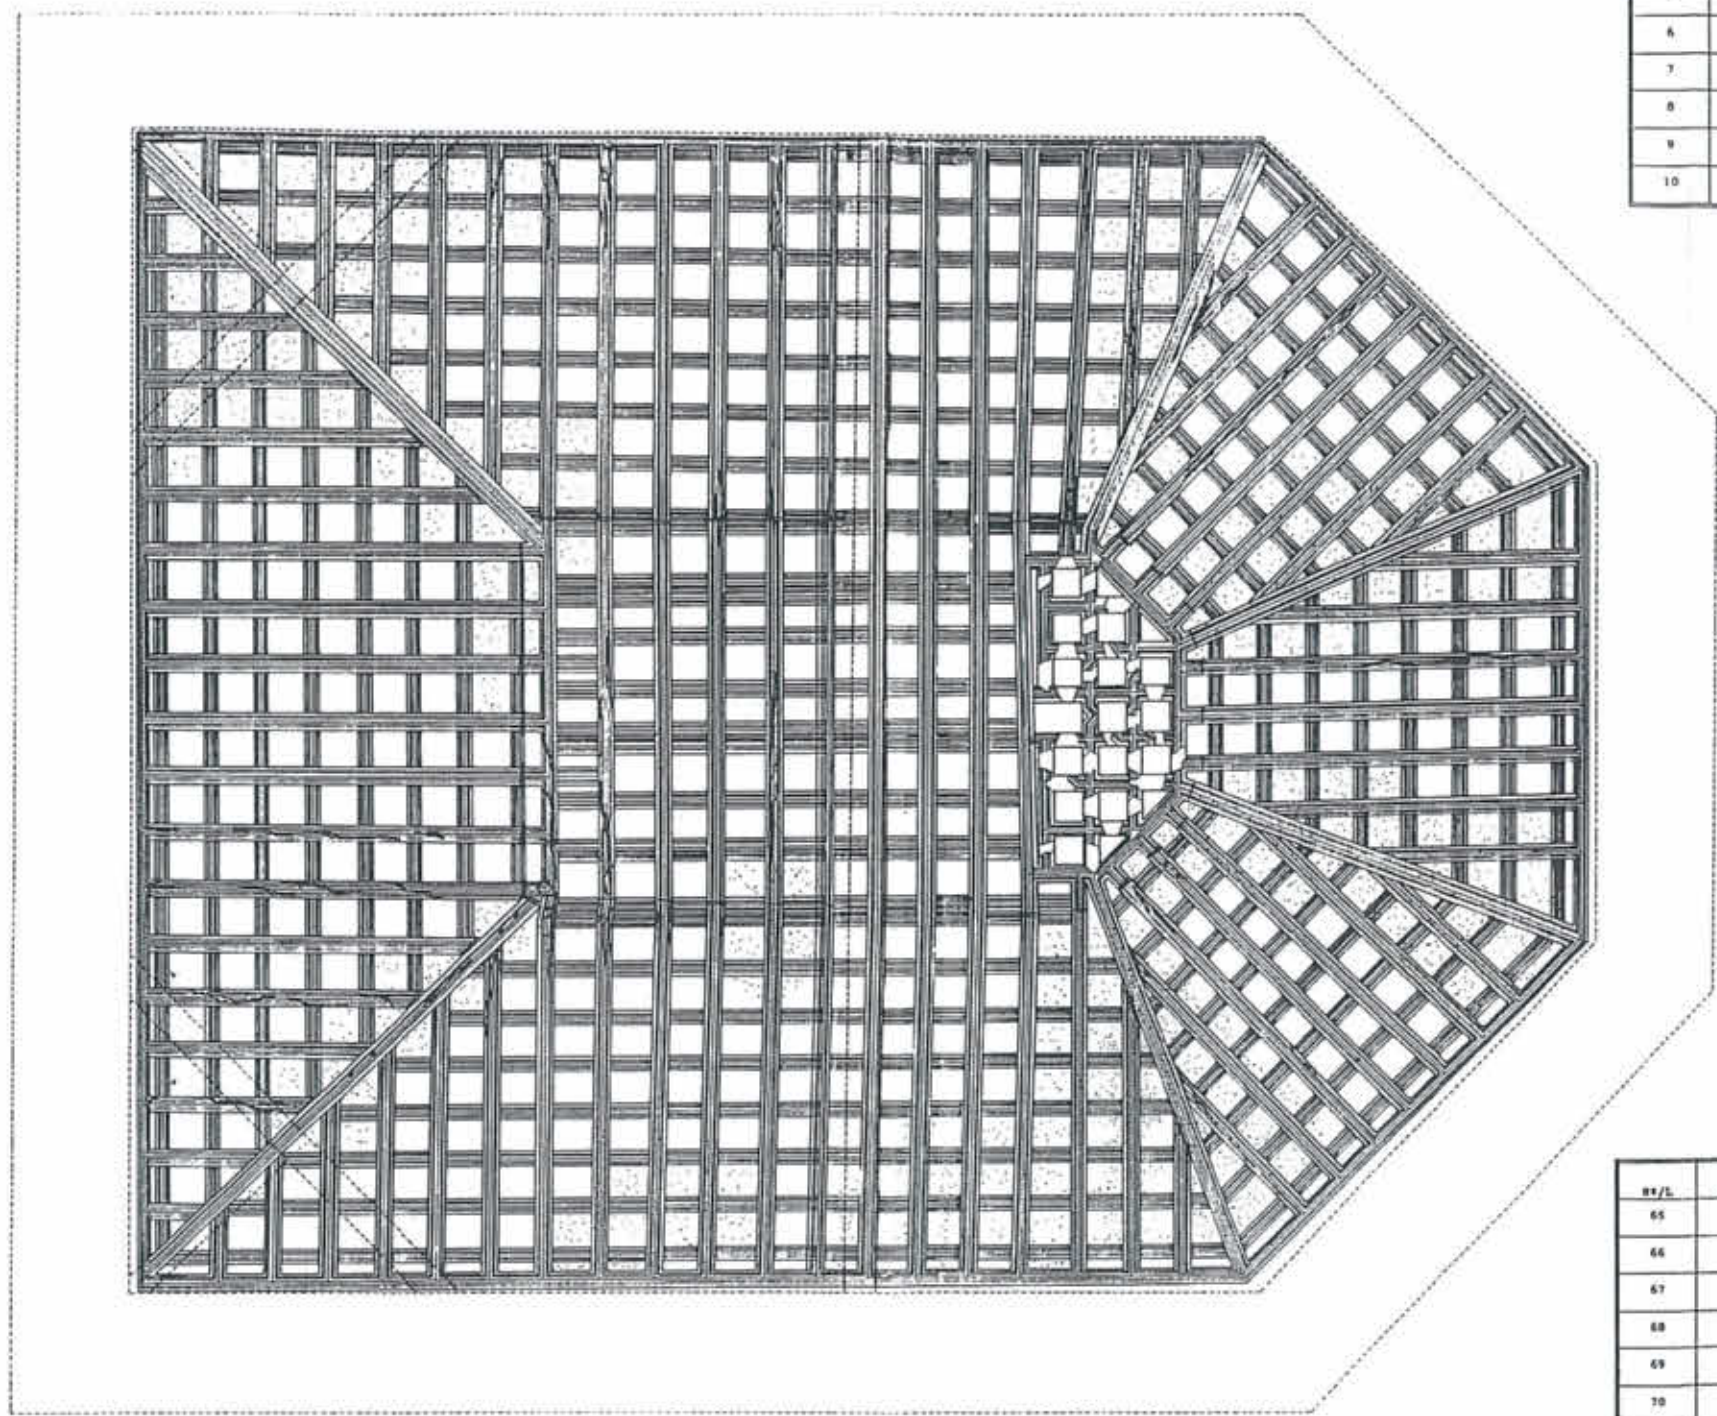
Las zonas de puntos representan el ataque significativo de hongos.
