INFORME

SOBRE LA VISITA A LOS

TALLERES MUNICIPALES DE CANTERÍA DE LA CASA DE CAMPO

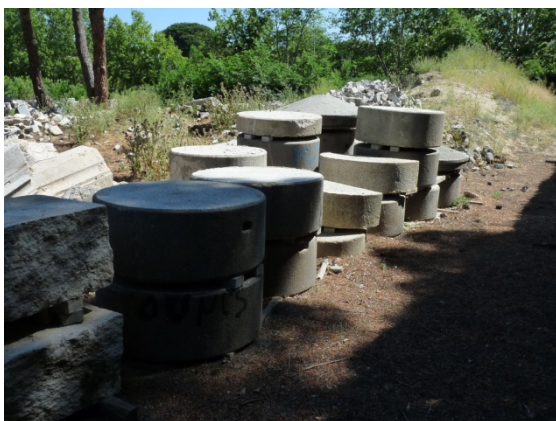
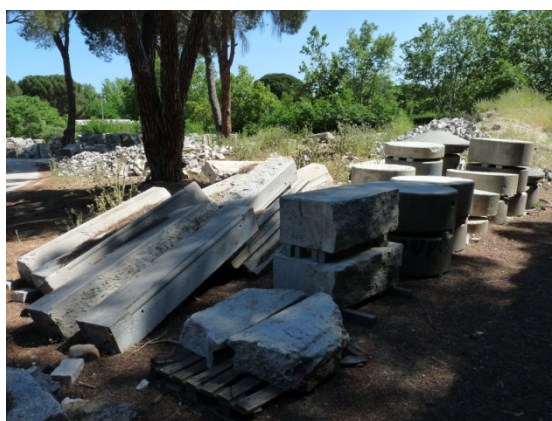
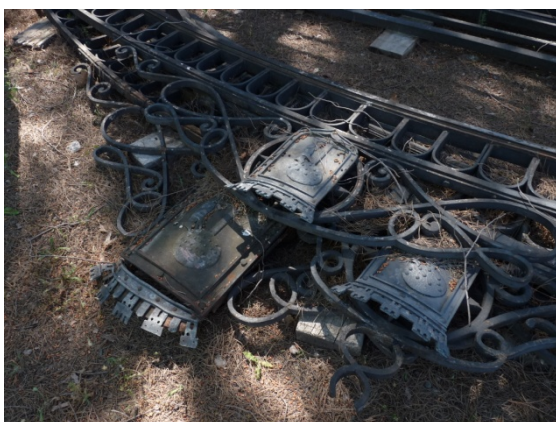
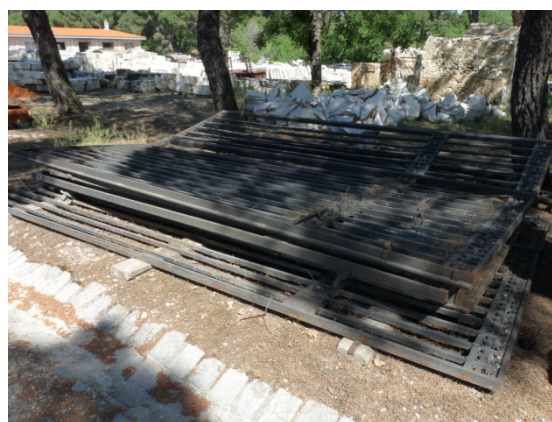
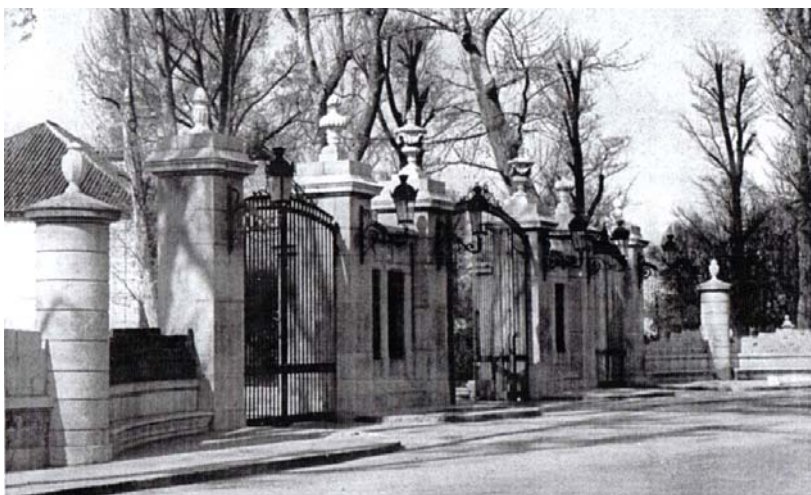
- Los pilonos cilíndricos, datados hacia 1830, que remataban en origen el Puente del Rey diseñado por el gran arquitecto neoclásico Isidro González Velázquez, que desde los años cincuenta del pasado siglo flanqueaban la antigua Puerta del Rey o del Río que daba acceso a la Casa de Campo, obra del mismo arquitecto ampliada en 1934 por el Ayuntamiento según proyecto del arquitecto Manuel Álvarez Naya, y recientemente deshecha por las obras de Madrid Río. Asimismo se conservan aquí las rejas de dicha puerta –tanto la original de 1830 como las de la ampliación de 1934- que presentan la singularidad de conservar los escudos municipales con corona almenada de la Segunda República, que sobrevivieron al franquismo. Son todo piezas de gran valor histórico-artístico que deberían conservarse de cara a una futura reconstrucción del conjunto, pues también se conservan las piezas de cantería de los muretes interpuestos entre las puertas para cobijar las garitas de vigilancia que protegían la entrada al parque.

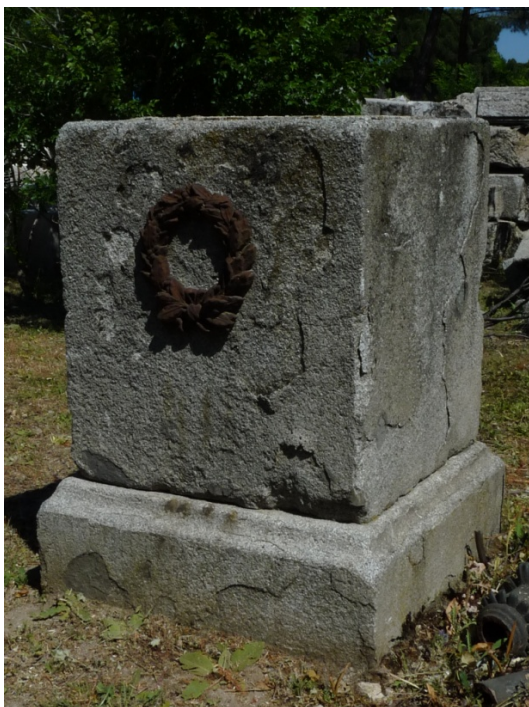
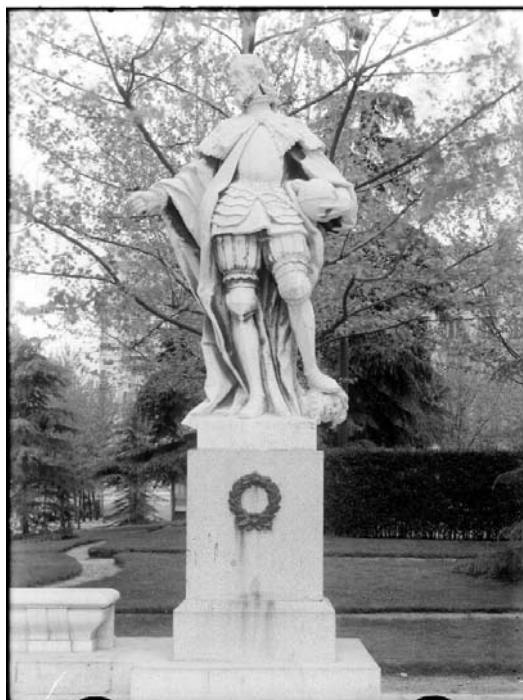
- Pedestales graníticos muy meteorizados de las estatuas de la Plaza de Oriente, incluso con las coronas de hierro, diseñados por el arquitecto Narciso Pascual Colomer y destinados a ser utilizados como materia prima.

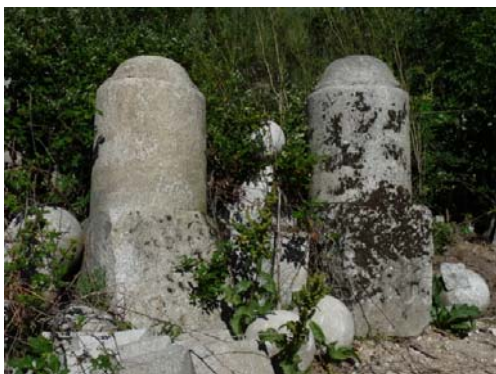
- Dos inmensos guardacantones –o marmolillos- graníticos de procedencia desconocida.

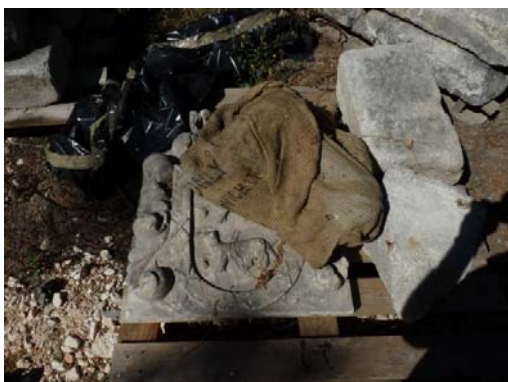
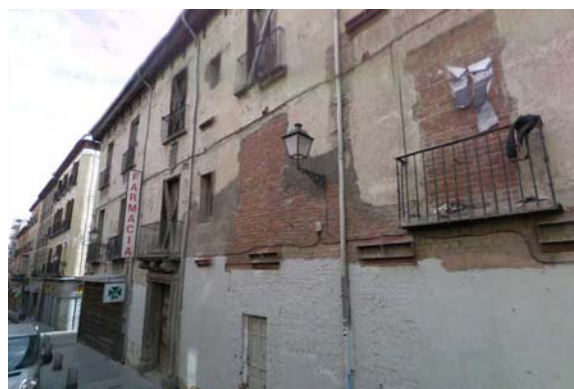
- Pedazos maltratados e incompletos de la portada que señalaba el palacio barroco de la calle de Embajadores, nº 18, recientemente derribado, incluido su escudo.

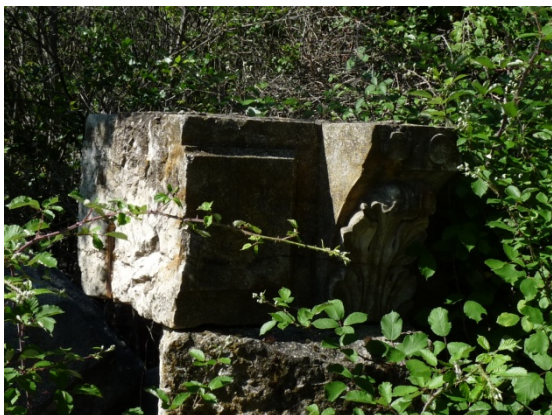
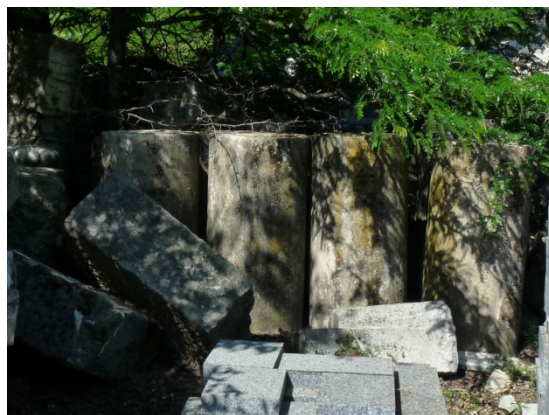
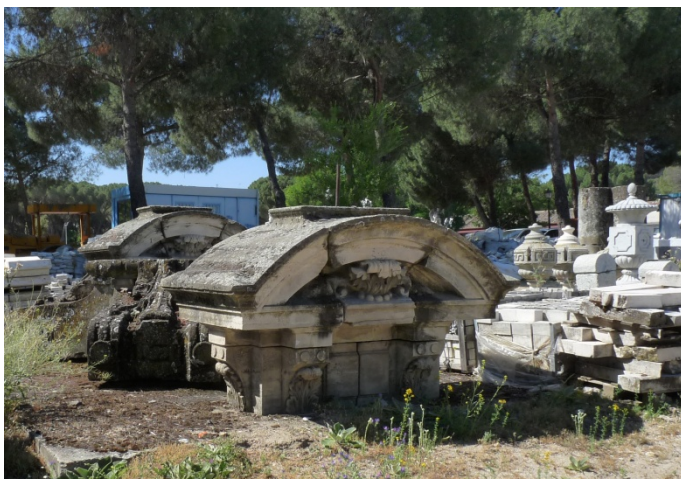
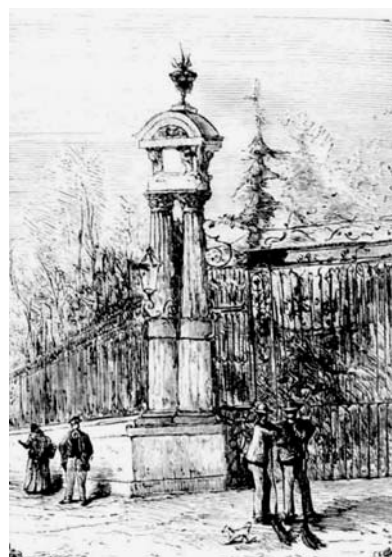
- Remates de las pilastras de las portadas de un palacio de la Castellana -probablemente el de Indo que fue después de Montellano y embajada de EEUU durante la Guerra Civil, antes de ser derribado para hacer lugar a la torre negra de La Unión y el Fénix-. Hay un par remontados y otros sin montar en una gran pila, con fustes de columnas que podrían formar parte de los mismos.

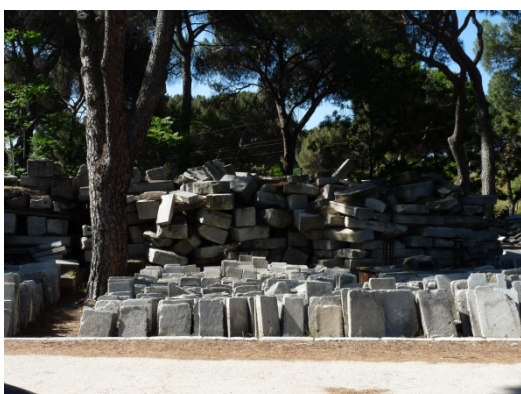
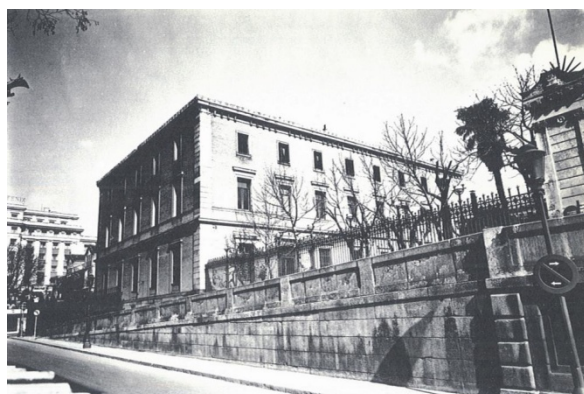
- Inmensas pilas de piedra que al parecer formaban parte de los “jareños” –dos pabellones así llamados por formar parte de la antigua Fábrica de la Moneda diseñada por el arquitecto Francisco Jareño y Alarcón, que fue demolida a finales de los años sesenta del pasado siglo para facilitar el tráfico al enlazar en línea recta la calle de Génova con la de Goya, y que dio origen a la plaza de Colón-, y que deberían ordenarse y clasificarse para comprobar si hay piezas de valor, como recercados, cornisas o las singulares pilastras que señalaban la entrada.

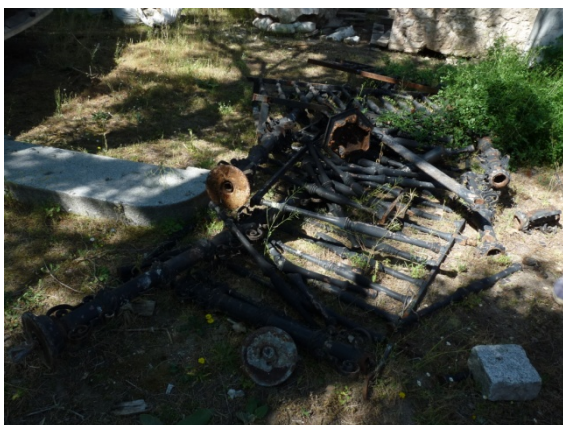
- Restos de verjas de cerrajería que delimitaban los evacuatorios subterráneos de los jardines de Pedro de Ribera.

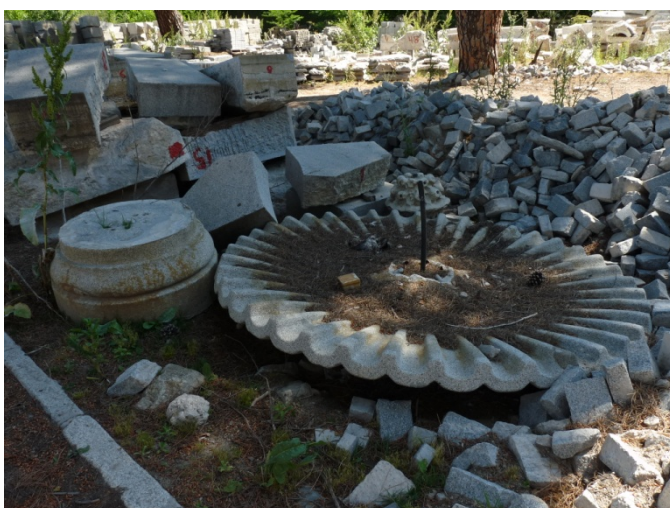
- La taza y el remate escultórico de una de las fuentes de la Plaza Mayor, que después decoraron la de Callao.

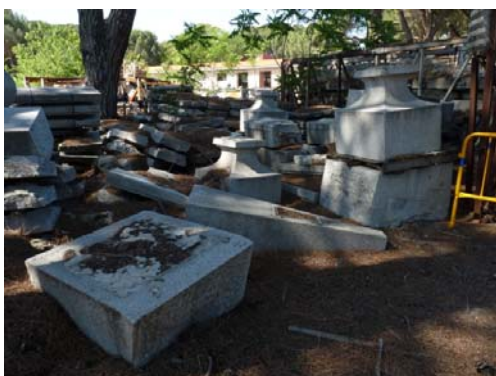
- Los pináculos piramidales y otras muchas piezas que conformaban el pedestal del monumento a Felipe II en la antepiazza de la Armería, diseñado por el arquitecto Manuel Herrero Palacios.

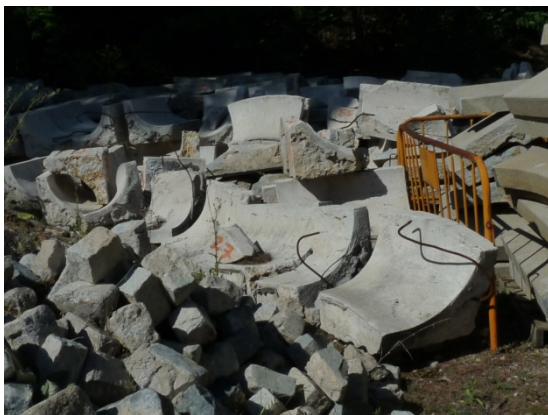
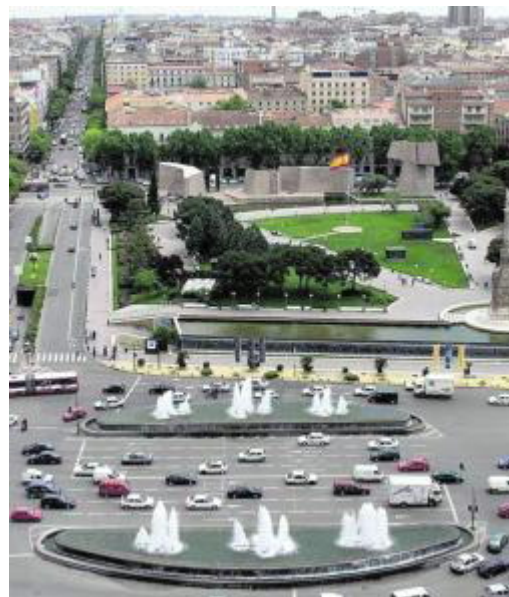
- Los vasos de las fuentes Océanas de la plaza de Colón, con sus piezas numeradas para una hipotética reconstrucción futura, a pesar de mostrar numerosos daños.

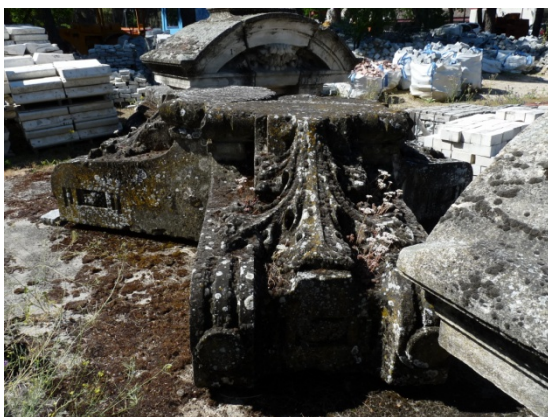
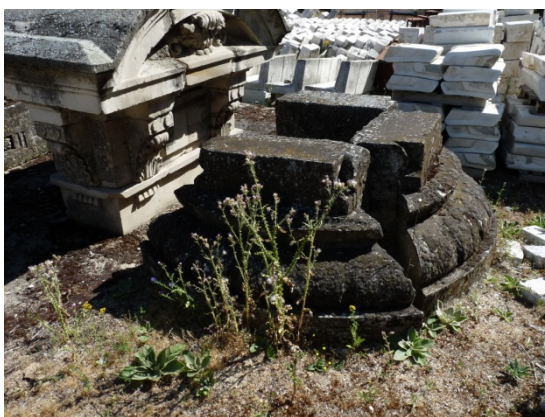
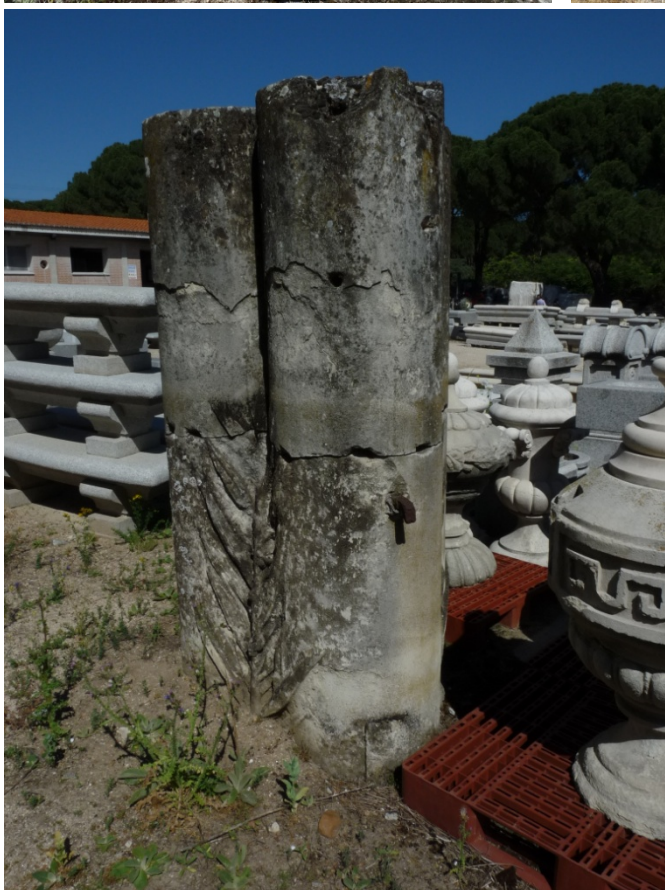
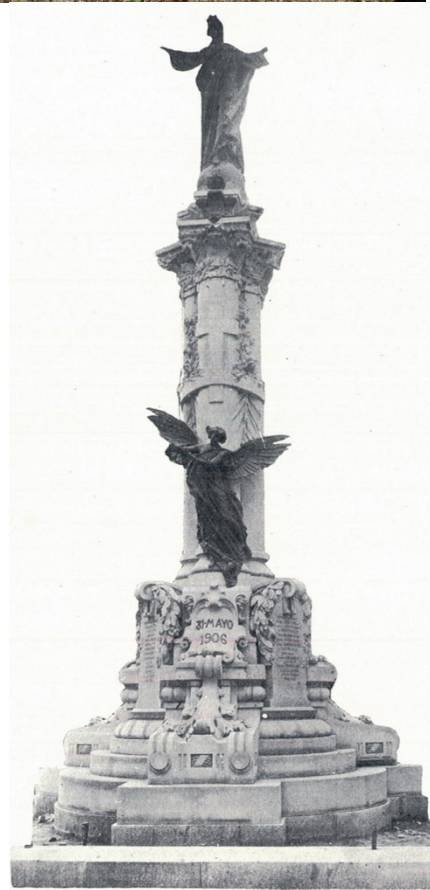
- Los restos pétreos del primer monumento levantado en la calle Mayor a las víctimas del atentado en la boda de Alfonso XIII el 31 de mayo de 1906, diseñado por el arquitecto Enrique María Repullés Vargas, con esculturas bronceas de Aniceto Marinas, incluido parte del fuste de la columna triple y del arranque inferior entre otras muchas piezas, que quizás permitiesen recomponer el conjunto a falta de las esculturas citadas.

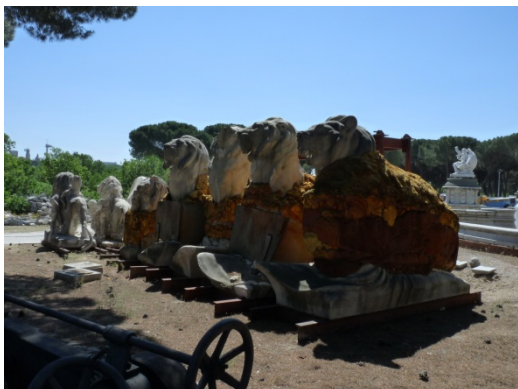
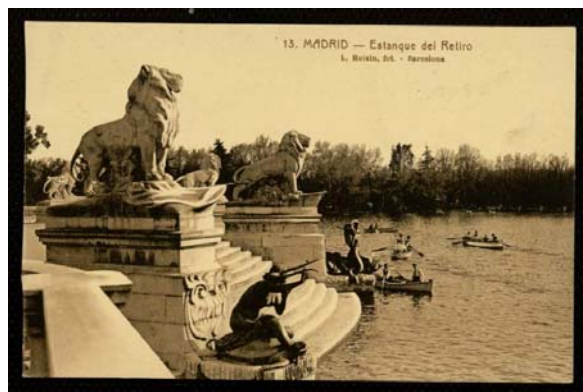
- Los leones del monumento a Alfonso XII en el parque del Retiro, labrados por prestigiosos escultores como Eusebi Arnau, Antonio Bofill, José Campeny, Francisco Escudero, Pedro Estany, y Agapito Vallmitjana Abarca, que –con un criterio muy discutible- han sido sustituidos por réplicas en bronce dado que la deleznable piedra arenisca de Novelda de los originales estaba tan meteorizada que ni siquiera puede reutilizarse como material para los canteros; pero que deberían protegerse por ser piezas originales de importantes artistas, buscándoles acomodo a cubierto de las inclemencias meteorológicas hasta que pueda acometerse su restauración.

Asimismo sorprende que se desprecien obras escultóricas históricas por su mal estado, con el pretexto de que han sido sustituidas por réplicas, que –obviamente- no tienen el mismo valor que los originales ejecutados directamente por los artistas.

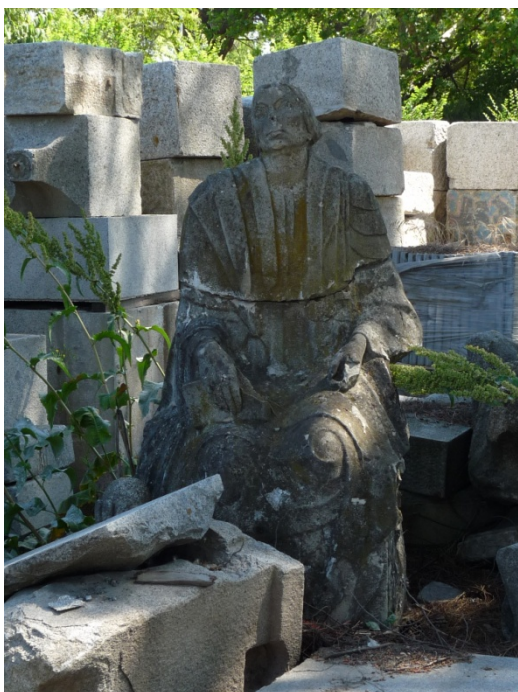
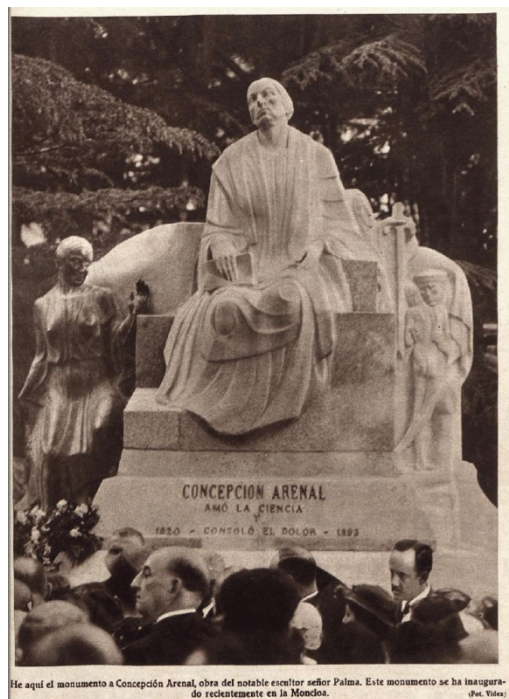
- La escultura original de Concepción Arenal que coronaba su monumento en el Parque del Oeste, obra del arquitecto Pedro Muguruza y el escultor José María de Palma Burgos, que fue muy dañada durante la Guerra Civil -aunque se ve bastante entera- siendo restaurada tras la misma por sus propios autores, y que hoy ha sido sustituida por una copia; habiéndose trasladado aquí el original para su reaprovechamiento como piedra para prácticas, sin atender a su valor histórico-artístico, y que al igual que los leones antes citados, debería conservarse a cubierto antes de proceder a su restauración.

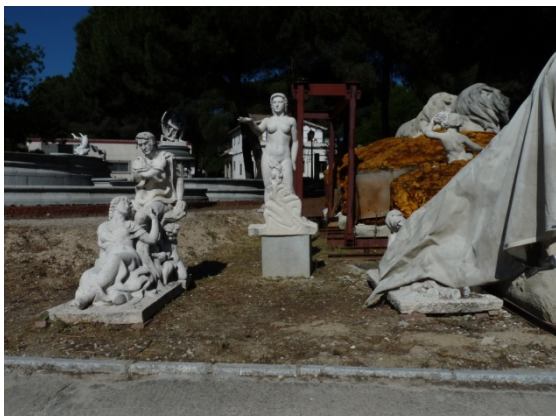
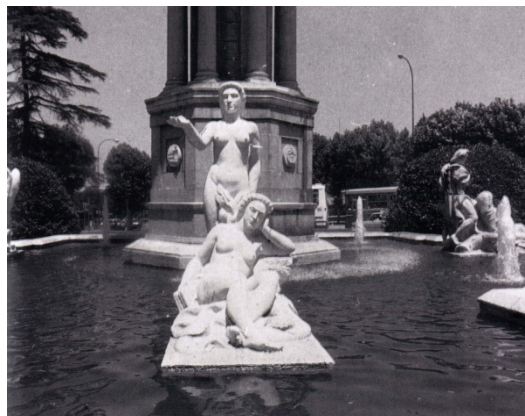
- Varios grupos originales del escultor Santiago Costa Vaqué que formaban parte del monumento a Juan de Villanueva que se levantó entre 1946 y 1951 en la glorieta de San Vicente, y que sorprendentemente no fueron reinstalados cuando el conjunto fue trasladado en 1994 al Parque del Oeste, a pesar de formar parte del diseño ganador del concurso convocado en 1943; siendo colocada una de las estatuas sedentes en el Parque del Retiro, y el grupo de San Isidro en la dalieda junto a S Francisco el Grande. Todos deberían ser reubicados en la fuente original, donde –paradójicamente- un medallón pétreo todavía reza “V. D’ORS / Y S. COSTA / ARQ^{TO} Y ESC^{TOR} / ERIGIERON / EN HONOR DE JUAN / DE VILLANUEVA / MDCCXXXI / MDCCCXI”, a pesar de que la obra del escultor ya no se conserva en la misma.

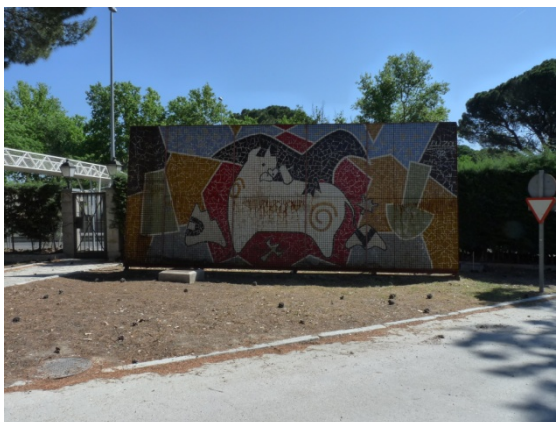
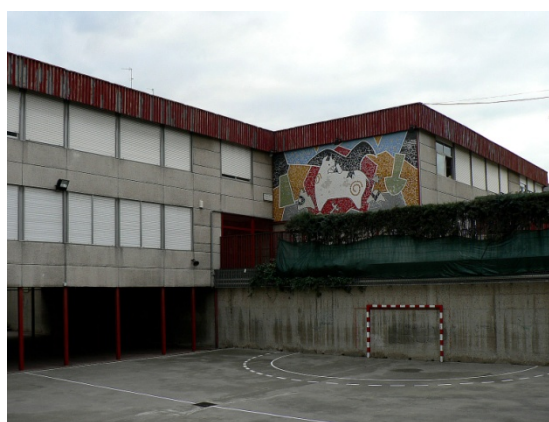
- Con otra técnica, el mural cerámico en *trencadís* “Yawar Fiesta”, del pintor peruano Raúl Luza –de la asociación cultural Iberoquipu- que decoraba el colegio Pintor Rosales de la calle de Príncipe de Vergara desde 1992, cuando fue inaugurado con motivo del V centenario del Descubrimiento de América.

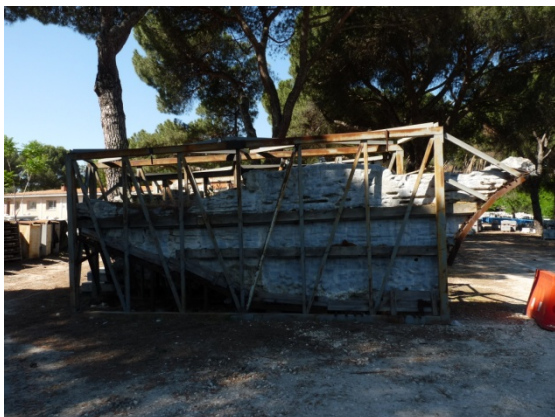
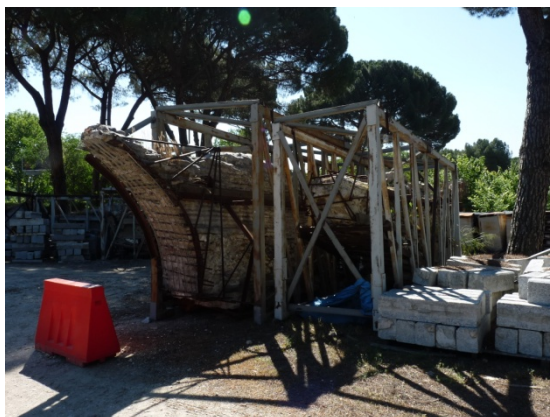
- Unos inmensos muros procedentes de las obras de Madrid-Río que –a falta de información más precisa- parecen proceder del antiguo puente medieval de Segovia, que se situaba al norte del actual.

Por último, más allá de lo cuestionable que resulta desplazar restos arqueológicos -cuyo valor reside en muchas ocasiones más en su ubicación que nos explica el desarrollo histórico de un territorio, que en su propia materialidad-, no se explica que se abandonen aquí los resultados de varias excavaciones arqueológicas emprendidas por obligación legal con motivo de las numerosas obras subterráneas efectuadas en pasadas legislaturas, dado que son piezas en ocasiones de grandes dimensiones, que se extrajeron cuidadosamente con un gran coste, creando los arneses de hierro adecuados para trasladarlas, y que sorprendentemente han sido arrumbadas a la intemperie en este depósito, donde comienzan a sufrir las inclemencias del clima y la invasión de las malas hierbas.

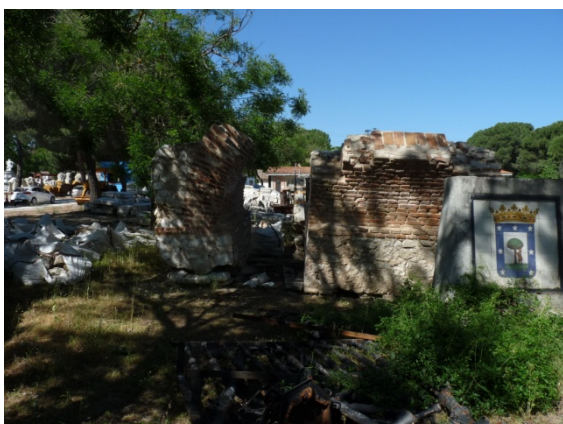
- Restos de bóvedas halladas en la calle de Serrano al excavar los aparcamientos.
