***In Search of Lost Scagliolas: Historical Investigation of the Traditional Wallcoverings of Iconic Buildings in Madrid***

*En busca de los estucos perdidos: Investigación histórica de paramentos tradicionales en edificios emblemáticos de Madrid*

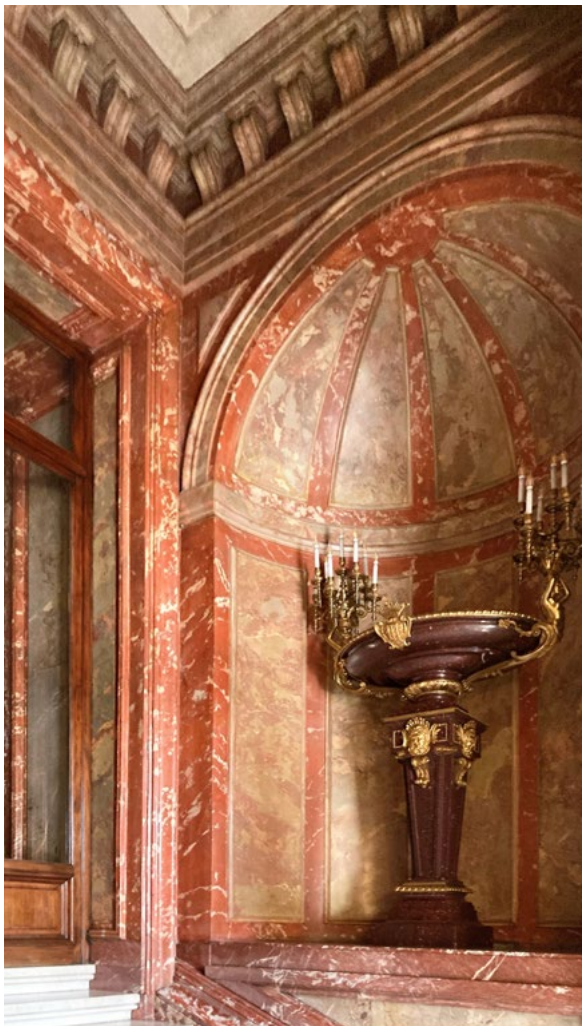
Figura 2: Hornacina de estuco-mármol en la entrada del Palacio de Linares de Madrid. Hay indicios de que estos estucos fueron realizados por Largo Caballero o por otros estuquistas al servicio del maestro Agustín Pérez (Luis Prieto)

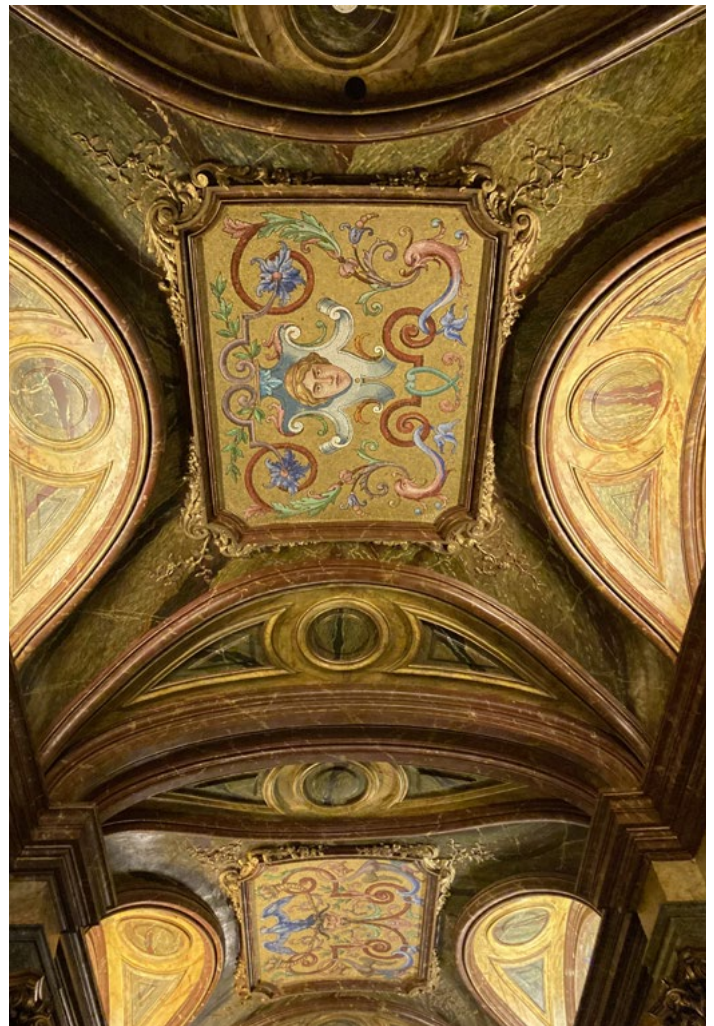
Figura 3: Pinturas marmóreas de gran calidad situadas en el Palacio de Linares y que fueron restauradas en 1992 con motivo de la transformación del Palacio en la Casa de América. Poder distinguir visualmente entre mármoles, estucos y pinturas al óleo resulta en ocasiones muy difícil (Luis Prieto)

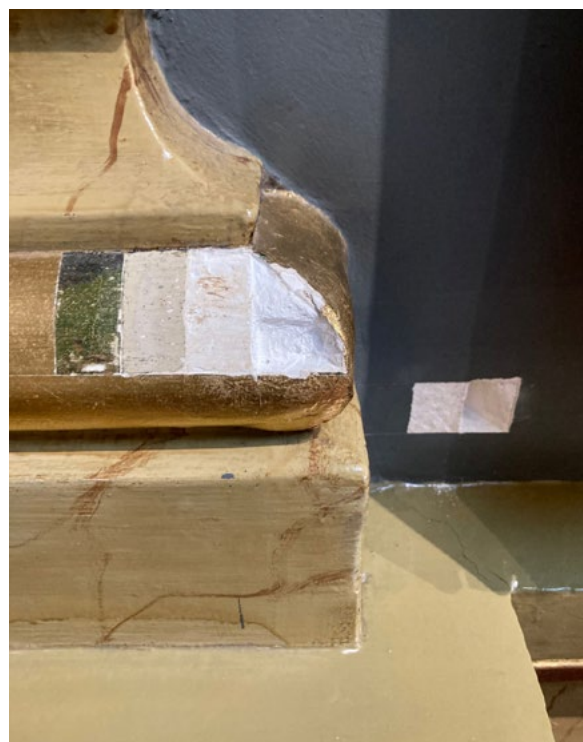
Figura 4: Cala estratigráfica realizada en 2022 en el Senado, Madrid, en busca de los acabados históricos del edificio (Luis Prieto)

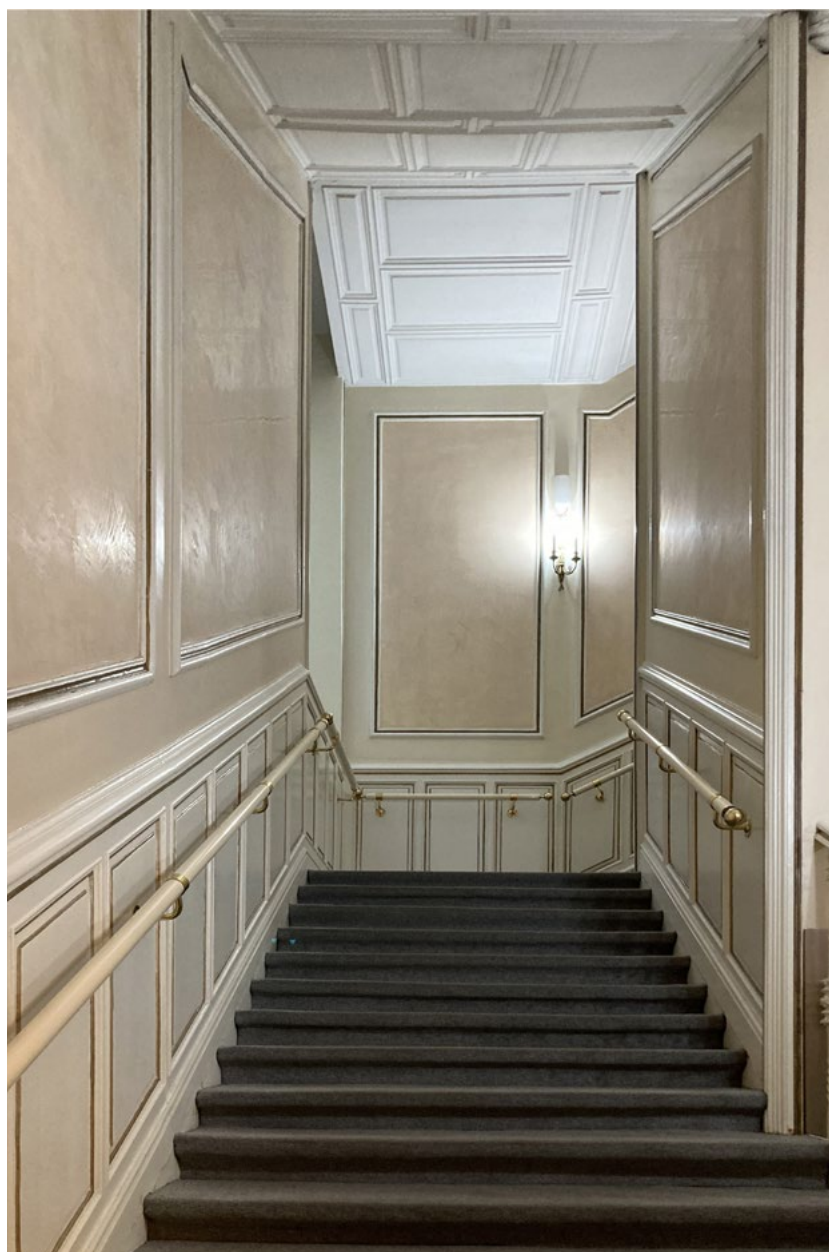
Figura 5: Escalera del Palacio de Villamejor, Madrid, en cuyos paramentos se observan estucos sintéticos de color rosa de reciente producción y, en torno a ellos, pintura plástica (Luis Prieto)

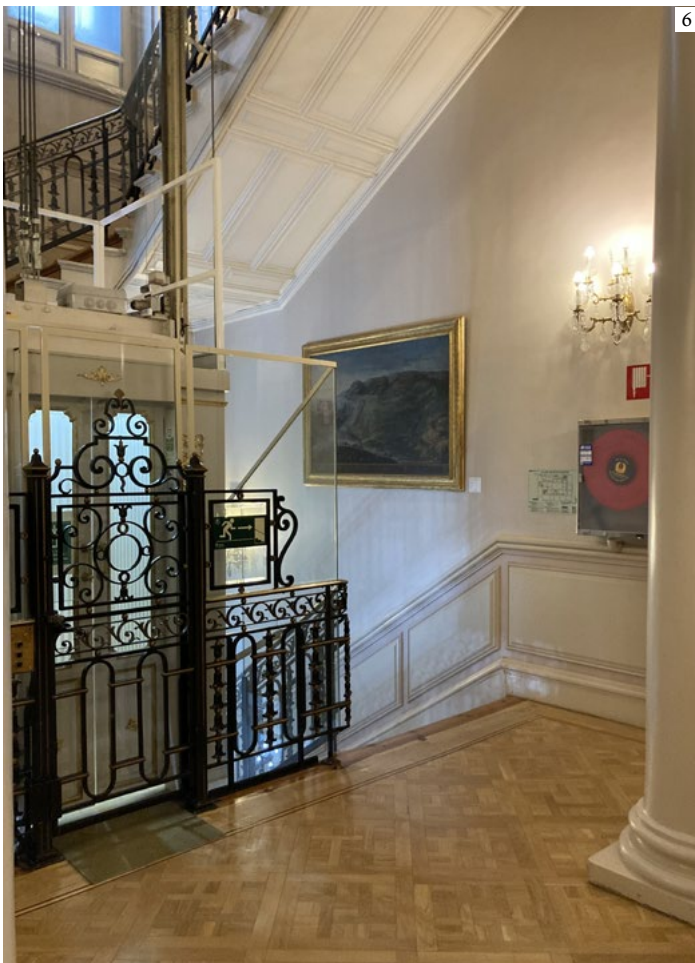
6

Figura 6: Escalera principal del Palacio de Villamejor, Madrid. Todos los paramentos y relieves están pintados con pinturas plásticas realizadas los mismos tonos (Luis Prieto)

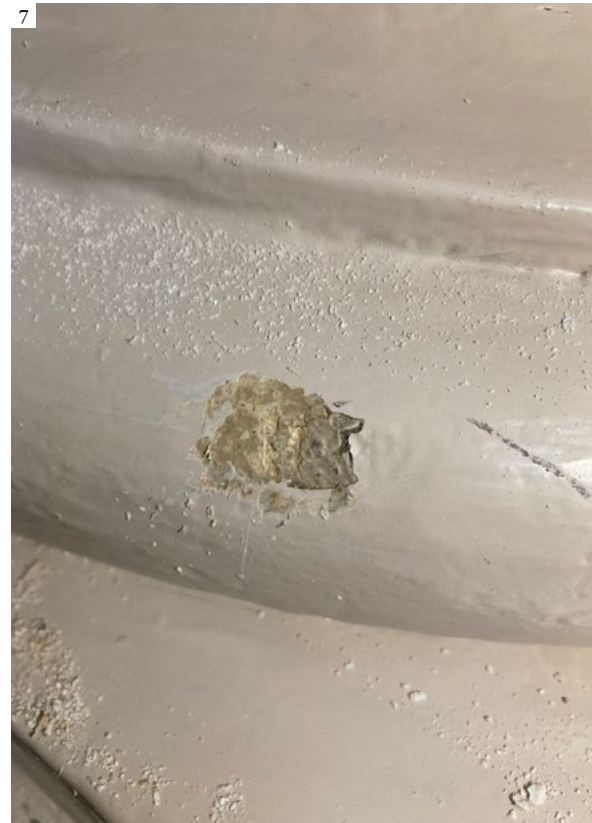
7

Figura 7: Restos de estuco ocre en el bocel de la base de una columna

Las estratigrafías analizadas en abril de 2022 han confirmado el picado de los paramentos de la escalera principal, pero también han permitido encontrar algunos rastros de estuco ocre en el bocel de la base de una columna de la planta baja. Se trata de un elemento más difícil de picar y que probablemente fue directamente pintado. También se localizaron pinturas históricas de color ocre bajo la pintura plástica en el pasillo que conecta la escalera principal con el ala este, en la planta principal. Las estratigrafías parecen, por tanto, confirmar las hipótesis planteadas (Fig. 7).

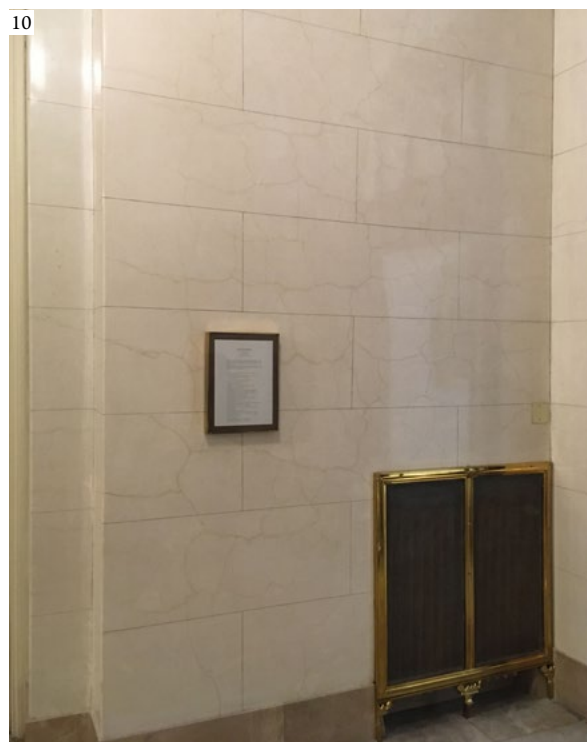
Figura 10: Paramentos estucados de la galería principal del Banco de España, 2022

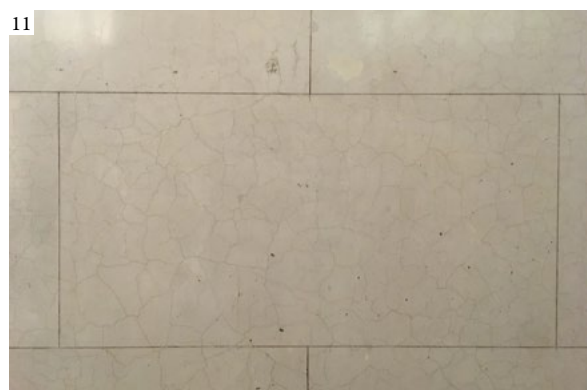
Figura 11: Detalle de los paramentos estucados de la galería principal del Banco de España, 2022

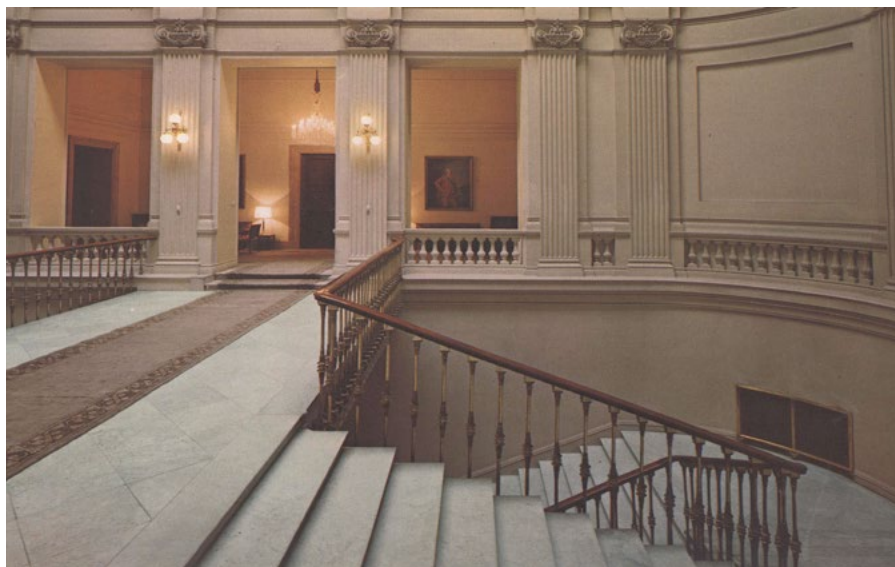
Figura 12: Escalera del Banco de España en 1970. No hay rastro de los estucos a la plancha históricos y la tonalidad y la homogeneidad de los paramentos y relieves se corresponden con los del estado actual (Banco de España 1970)

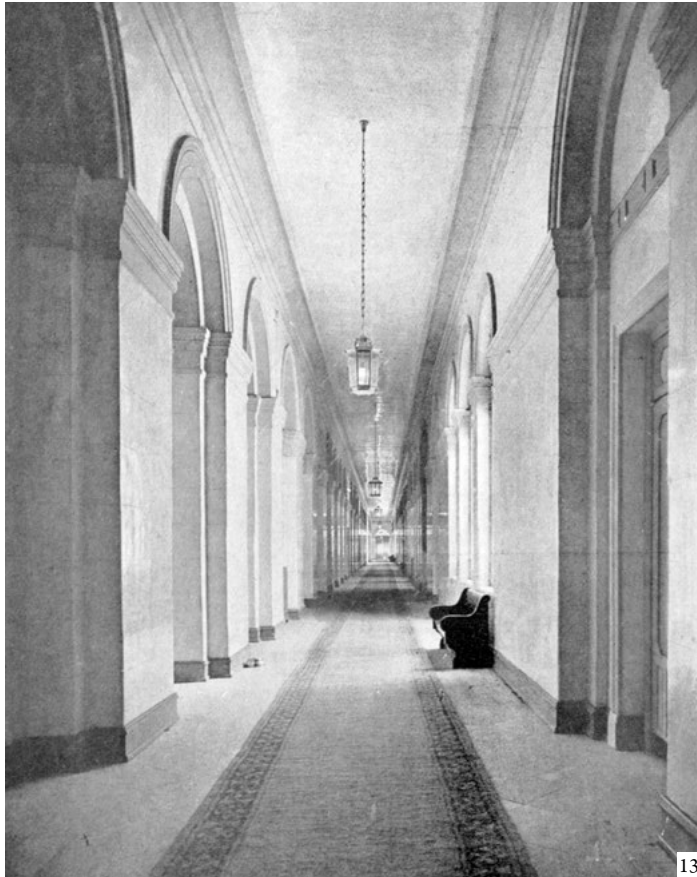
13

Figura 13: Imagen histórica de los estucos de la galería principal del Banco de España (Baldasano 1953: 102)

Algunas de estas diferencias se pueden hallar comparando el estado actual con el de fotografías antiguas (Figs. 13, 14, 15 y 16). Sin embargo, pese a la cantidad de bibliografía histórica existente, y pese a la relevancia de la institución y a la céntrica situación del edificio, es muy difícil encontrar imágenes de los espacios interiores aquí estudiados. Otra posible fuente de información podrían haber sido los archivos privados de las empresas que han trabajado en las obras llevadas a cabo en el edificio, como, por ejemplo, la empresa de pintura Wenceslao García, que tiene una relación de casi cien años con dicha institución. Sin embargo, tampoco se ha encontrado en sus archivos información relevante. Por último, existe la posibilidad de recurrir a la memoria de los trabajadores, aunque ésta no se remonta más allá de la década de 1980. Ninguno de los trabajadores veteranos entrevistados recuerda haber visto nunca estucos más allá de la planta principal. Probablemente esto se debe a que esos estucos eran anteriores a la década de 1950.

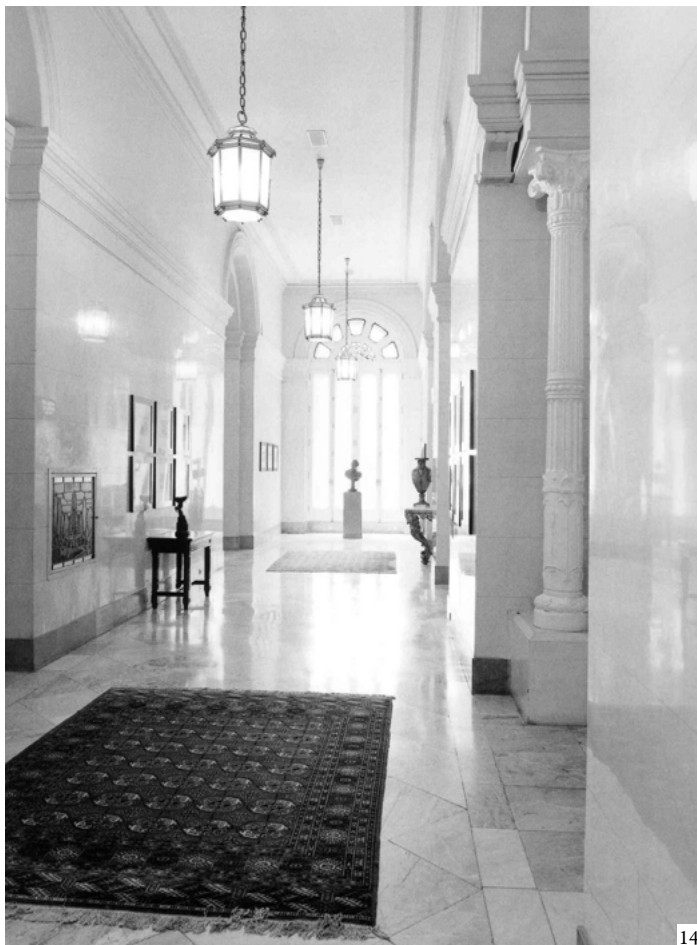
14

Figura 14: Imagen de los estucos de la galería principal del Banco de España, 2001 (Javier Campano. Cat. F\_328. Colección Banco de España)

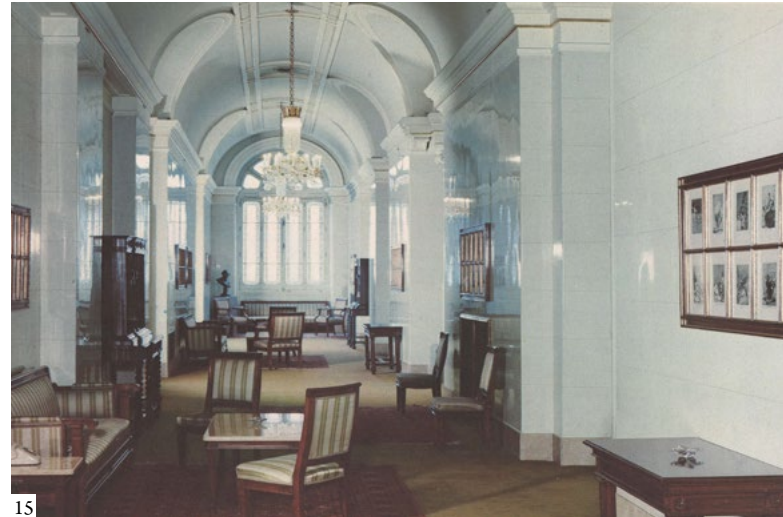
15

Figura 15: Imagen histórica de los estucos de la galería principal del Banco de España (Banco de España 1970)

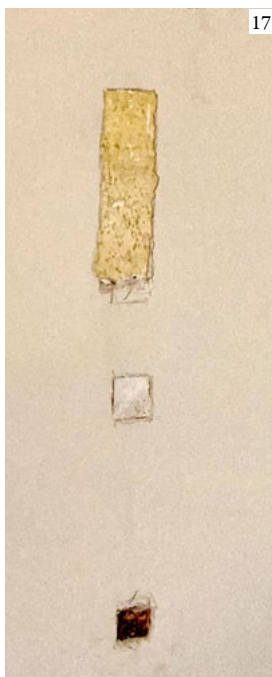
Figura 17: Las calas estratigráficas efectuadas en los paramentos de la escalera del chaflán muestran la decoración original con estucos rojos y ocres

Las calas estratigráficas efectuadas en julio de 2022 confirmaron la información obtenida en los archivos: el interior del Banco estuvo ampliamente estucado. Estos estucos, al menos en el examen preliminar, parecen contener cal. La escalera del chaflán tenía un basamento rojo y ocre y los paramentos que suben al despacho del gobernador eran de color ocre, al igual que el vestíbulo del chaflán, el vestíbulo del Paseo del Prado y el del patio de cobradores (hoy depósito de la biblioteca). En todos los demás espacios (pasillos, escaleras, vestíbulo de Greda) se ha encontrado un estuco verdoso, algo más oscuro que la pintura que actualmente lo recubre (Fig. 17).

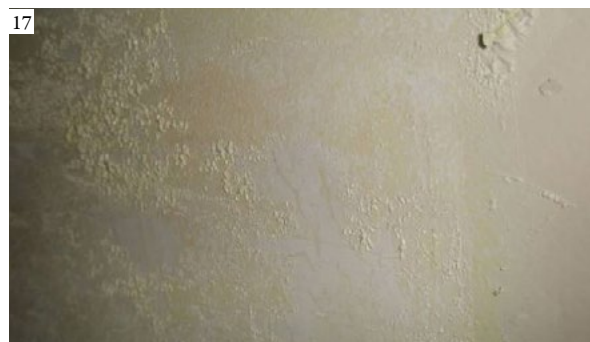
Figura 18: Decapado de la pintura plástica efectuado en los paramentos del Ministerio del Aire, Madrid. El estuco, con su brillo característico, empieza a aparecer (González Yunta 2016: 124)

Para confirmar esta información se han llevado a cabo calas y se ha decapado la pintura en un lugar poco susceptible de haber sufrido modificaciones recientes. Los primeros estucos aparecieron bajo esta capa de pintura plástica (Fig. 18 y 19).

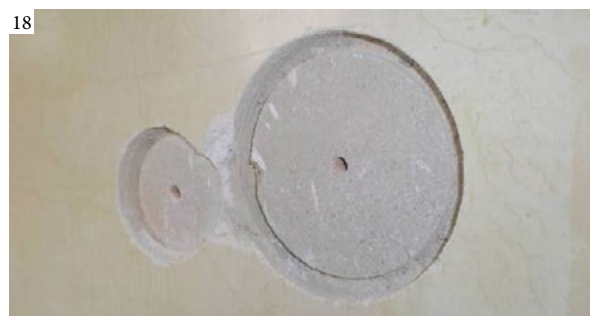
Figura 19: Toma de muestras del estuco al fuego hallado en los paramentos del Ministerio del Aire, Madrid, para proceder a su análisis fisicoquímico (González Yunta 2016: 125)
